# 京都御所紫宸殿廻り回廊整備工事にともなう科学分析調査

長 崎 紀 子

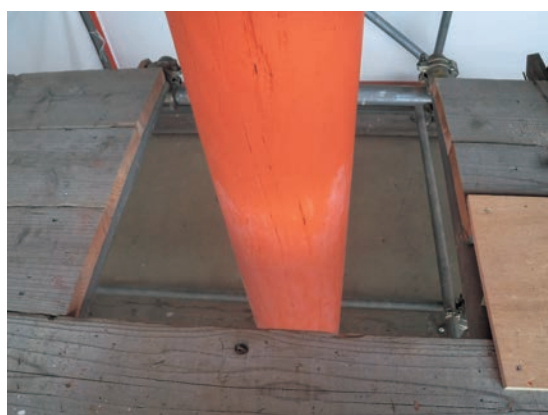
較的早い段階から塗装工程が開始されたが、上塗りを終えたのち、一ヶ月足らずで塗膜表面が白く濁ったようになる白華現象がみられた (図 23・24)。これを受け、一部では髹水引きを行わない等工程を見直したものの、その箇所においても後日白華が確認された。施工業者への聞き取りと現地での観察により、当該箇所では旧塗膜の掻き落としの際にジクロロメタン ( $\text{CH}_2\text{Cl}_2$ ) 系の剥離剤を使用したこと、塗装用足場の撤去前より白華が発生し、その際足場 2 階より下の 1 階部分で顕著にみられたこと、雨天の翌日の晴れあるいは曇りの天候時によく確認されることなどが明らかとなった (表 3・図 25)。なお、効率性や作業環境への考慮により、剥離剤は白華が発生する前から順次アルコール系のものに置き換わり、それが使用された場所では、方角の差はありながらも白華が発生していないことから、剥離剤による何らかの作用によるものの可能性がある。

白華は、顔料の隙間からにじみ出ているような様子で、水に濡らしかたくしぼった布での拭き取り、あるいは柔らかい刷毛等で払うことで、見た目には除去が可能であった。しかし、後日同じ箇所に再度白華が出現するなど、根本的な解決には至らなかった。この白華は美観を大きく損ねる上、塗膜面を劣化させる可能性が考えられたため、原因を特定し、発生をおさえるべく対策を講じる必要があった。そこで、白華箇所の塗膜の試料採取を行い、各種分析を行った。なお、先述のとおり、剥離剤が変更されて以降の施工箇所では白華はみられていないため、日華門北側回廊を対象とした。

図 23 日華門北側回廊 (東面) (撮影: 2017/9/19)

このことから、白華が著しくみられた日華門北側回廊においても再度塗直しを行うこととなり、剥離剤の残存成分をなくすための入念な水拭きと十分な乾燥期間をおくこと<sup>(註10)</sup>、外気温がやや低くなってから施工をすること、塗装の各工程はできる限り間をあけることなどの対策を行った。その後、白華はほとんどみられなくなった。

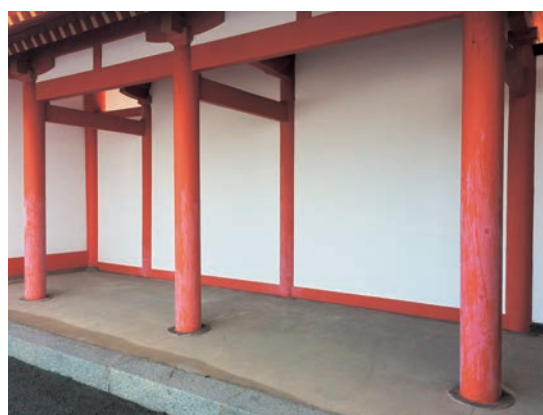
図 24 日華門北側回廊 (東面) (撮影: 2017/11/6)

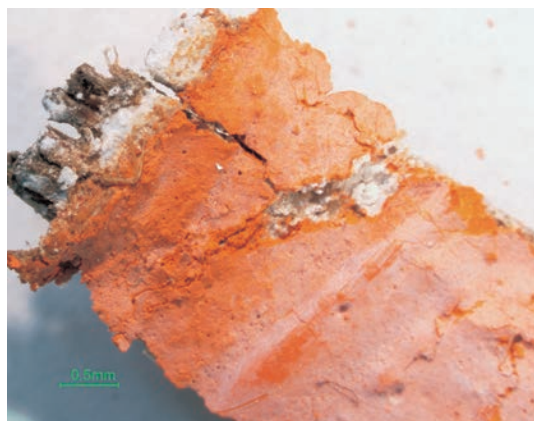
実体顕微鏡観察では、塗膜表面に白い生成物が表出していること、さらに塗膜層と木部の間に白色の層が出来ていることが確認された (図 26)。すなわち、木部→白色層→丹塗層→薄い白色層の順に層が形成されていることが判明した。また、採取試料の木口にあたる箇所には、結晶状の粒子が複数みられた (図 27)。

図 26 白華箇所から採取した試料の実体顕微鏡像

まず、ジクロロメタン系剥離剤の使用により、木地固めに使用した髹水や木材内部の残存物質の溶解を促進した可能性が高く、さらに梅雨時から夏場にかけて施工が行われたため、足場覆屋内部、特に白華が顕著にみられた一階部分は図 25 に示した外気温湿度よりも非常に高温多湿な状態であったことが推察される。その環境から、十分に剥離剤の成分が抜けきらないうちに塗装工程に入り水分が与えられ、高濃度の塩溶液が形成され木材内部に浸透、雨天時に、溶解した塩が木材表面に移動し、その後晴天時や季節の変化による外気温湿度の低下とともに塗膜表面層に析出したとみられる。白色物質層は木材と塗膜層の間にみられたことから (図 26)、髹水が剥離剤の影響により溶解し、それが他のイオンと結合して今回の析出塩となったことも考えられる。髹水はミヨウバン (硫酸カリウムアルミニウム- $\text{AlK}(\text{SO}_4)_2 \cdot 12\text{H}_2\text{O}$ ) (図 34)<sup>(註9)</sup>を水に溶かし、膠を混ぜてにじみ止めに使用されるものであるが、絵画でも広く使用されるものである。今回は、剥離剤との相性、また工事の季節や工程など諸条件が揃ったことにより塩の析出が発生したものと考えられる。しかし、髹水引きを止めた箇所でも白華がみられていることから、長年塗膜によって木材内部への大量の水の浸透が抑制されていたものの、今回の施工によって水分が木材内部へと供給されたことで、内部に留まっていた塩の起源となる物質が一気に移動したということも考えられる。

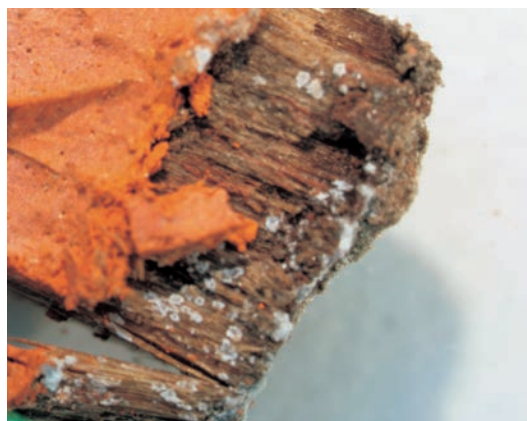
図 27 採取試料木口の結晶

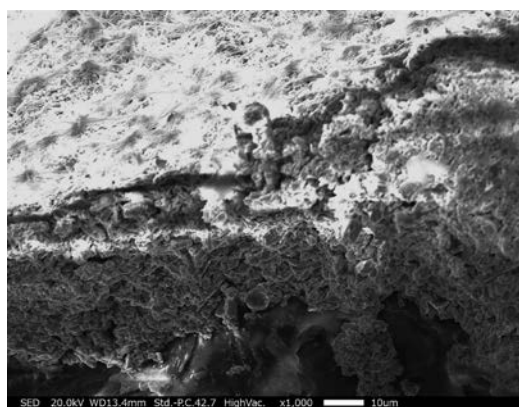
電子顕微鏡観察では、丹塗り層の顔料粒子の隙間から、針状の結晶が表出し、表面全体を覆っている様子が確認された (図 28・29)。これは、最表面にみられる薄い白色層にあたるものとみられる。EDSでは、本来表面層にあるべき鉛丹のPbピークが非常に大きく、軽元素の検出はごく僅かであった (図 30・31)。

図 28 白華断面 SEM 像

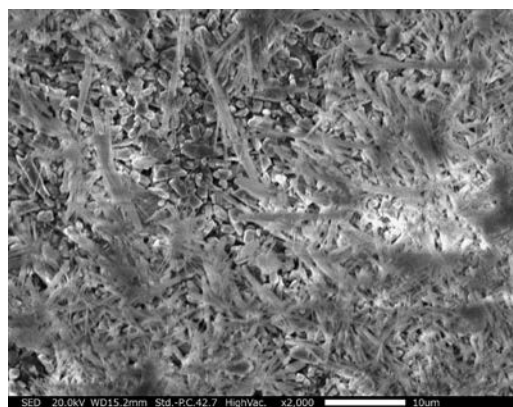
図 29 白華表面針状結晶 SEM 像

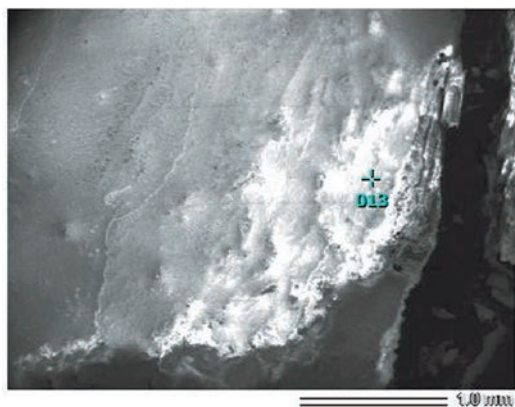
図 30 白華表面のEDS測定ポイント

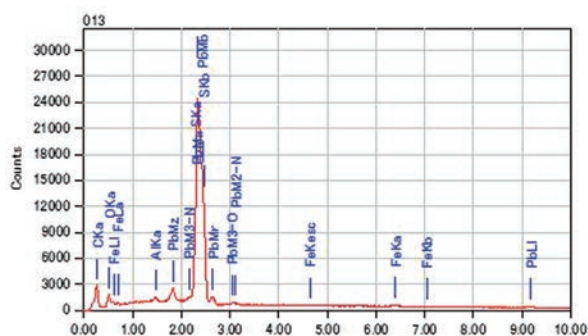
図 31 白華表面のEDS結果

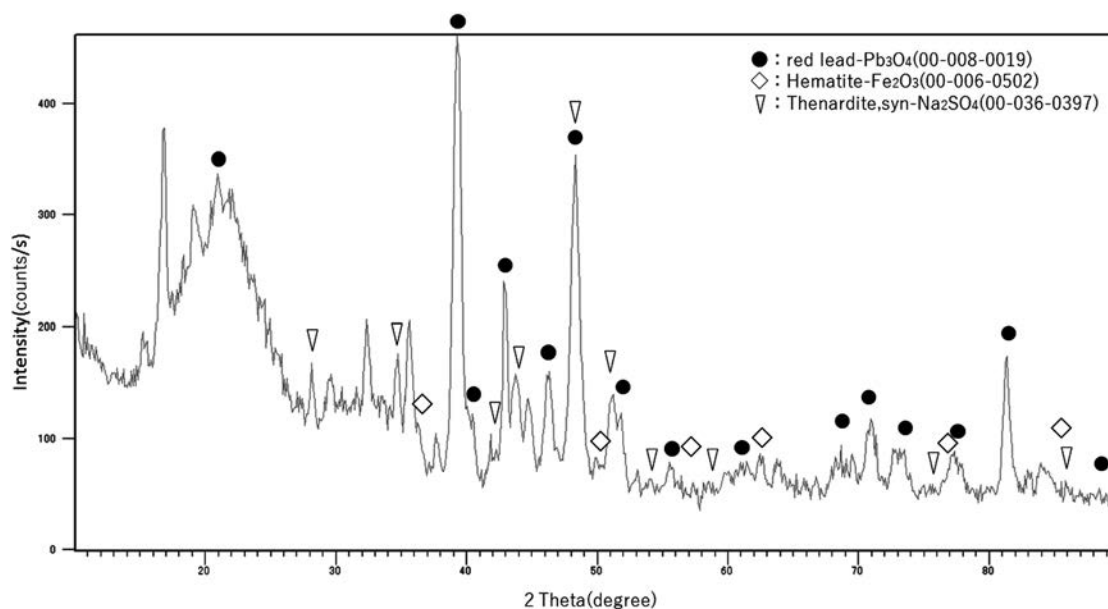
X線回折分析では、鉛丹のピークのほかに、硫酸ナトリウム等のピークがみられ、白色生成物が塩類である可能性が示された (図 32)。

図 32 白華箇所の X 線回折スペクトル
