# 平成30年台風21号による立木の被害状況及び復旧への対策

平成30年に近畿地方を襲った台風21号による当所所管の立木被害状況の報告と同時に、この被害から得た教訓に基づき、如何に今後の台風に備えるかを考察する。

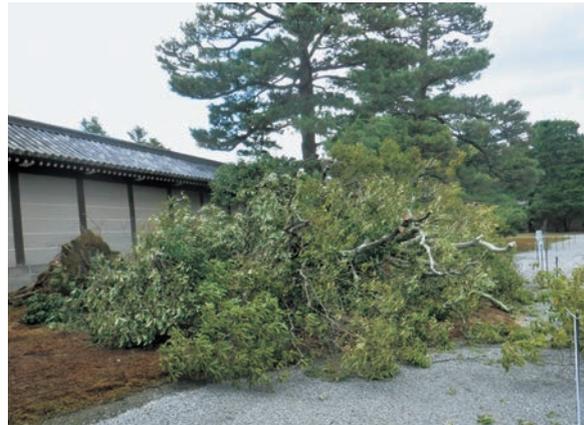
図2 京都御所建礼門西側付近

その京都御所においては、13本の被害木が発生した(図2)。この数は、他の御所離宮と比較しても少数の被害に留まっている。

これは、京都御所が桂離宮や修学院離宮と異なり、周りが環境省所管の国民公園である京都御苑の樹林に囲まれているため、強風がある程度緩和されたと考えられる。

また、京都御所の外周林であるクロマツは、3年毎を基本として剪定を行っているが、これらのクロマツは小規模な枝折れに留まるものが多かった。これは、透かし剪定により樹木自体を風通し良くしているため、被害が少数に留まったものと考えられ、後述する京都大宮仙洞御所の外周クロマツ及び桃山陵墓地参道の樹木も同様である。

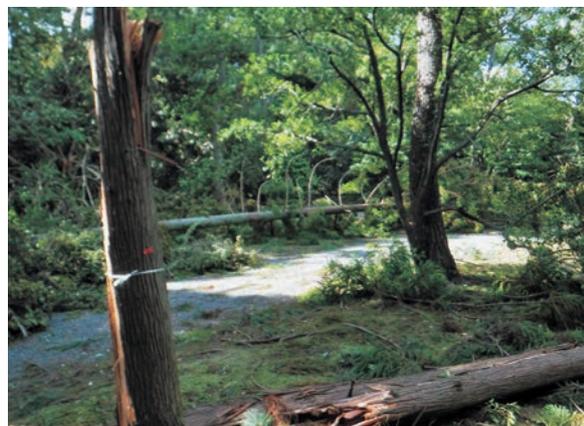
図3 京都大宮仙洞御所醒花亭付近

その京都大宮仙洞御所においては、被害木が60本に及んだ(図3)が、京都御所と同様に周りが京都御苑の樹林に囲まれているため、強風がある程度緩和されたと考えられ、風倒木や折損木の被害は、京都大宮仙洞御所の外周にある広葉樹等の被害に留まり、庭園内部に及ぶことはなかった。

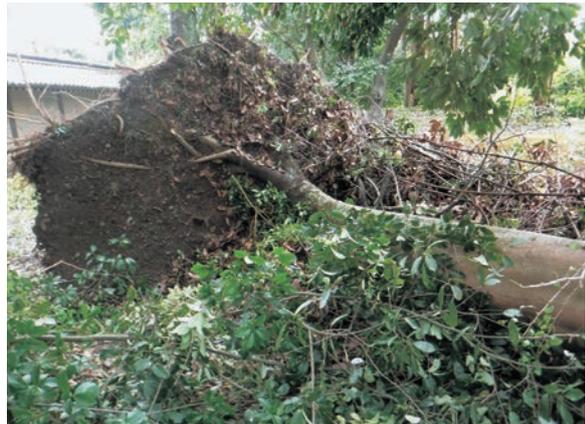
図4 京都大宮仙洞御所内北東角付近

被害のあった広葉樹等には、根こそぎ倒れたもの(図4)や、樹幹が折損している

ものがある。台風がかなりの威力であったことが推察できるが、これらの樹木は、クロマツのように定期的な剪定を行っていなかったため、京都御所に比べ、外周に広葉樹の多い京都大宮仙洞御所の方が被害本数が多くなったと思われる。

今後、外周の広葉樹に関しても徒長枝の定期的な剪定が必要と考えている。

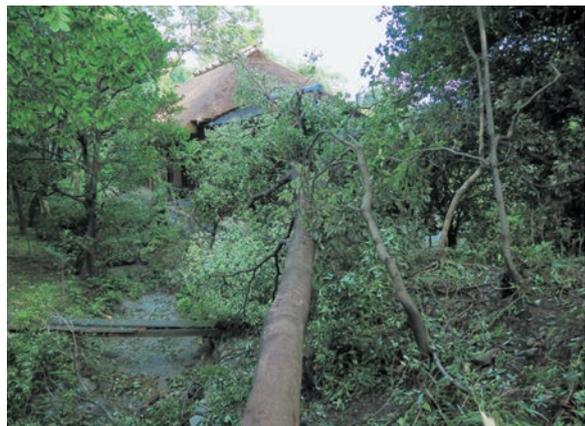
図5 桂離宮笑意軒付近

今回の台風は、桂離宮に近年にない甚大な被害をもたらし、風倒木は、実に133本もの数に上り（図5）、それら風倒木等により、その付近の穂垣や桂垣等の工作物にも一部損壊の被害を及ぼした（図6）。

東に桂川が近接する桂離宮は、東側に風を緩和する樹木や建物などの遮蔽物がなく、今回の風が、東から徐々に南南東に変化していく中で、そのまま長時間に渡り風を受け続けることによって、被害が拡大したと考えられるが、外周林の広葉樹が防風林となり、幸いにも京都大宮仙洞御所と同様に、風倒木や折損木の被害は、外周の広葉樹等に留まり、庭園内部に及ぶことはなかった。

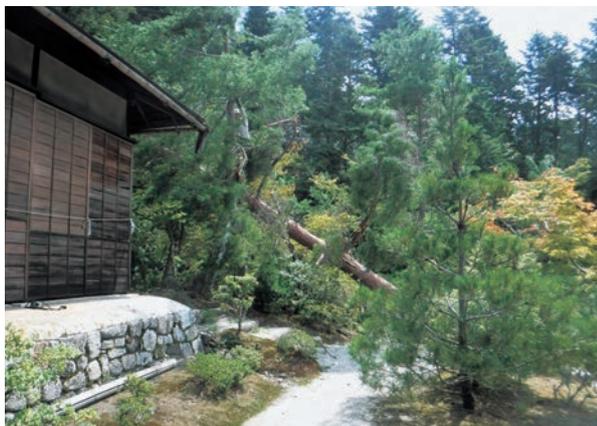
図7 修学院離宮上離宮窮遠亭付近

庭園地では、139本の風倒木が発生した(図7、8)。修学院離宮は、比叡山の西麓にあり、周囲に谷や尾根が多数ある。地形的な条件から考えると、台風の通過中は、風が単に東風から南南東の風に変わっていただけでなく、様々な方向から吹いたことも考えられる。

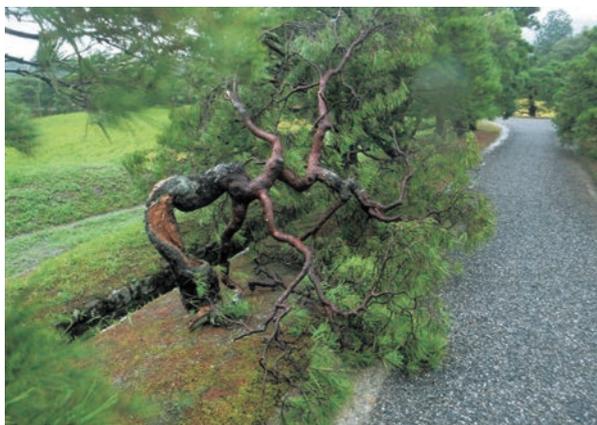
図8 修学院離宮御馬車道

普段であれば、下離宮、中離宮及び上離宮は、図8のような御馬車道<sup>おばしゃみち</sup>と呼ばれる松並木のある道により結ばれて、周囲には広大な水田が広がり、のどかな雰囲気を楽しむことができるが、ひとたび台風のような強風を受けると、状況は一変する。今回、庭園地の被害木は様々な箇所が発生し、さらに歴史的風土特別保存地区でもあり、遮蔽物となるような大きな建物等がないことから、桂離宮と同様に大きな被害が発生してしまった可能性がある。

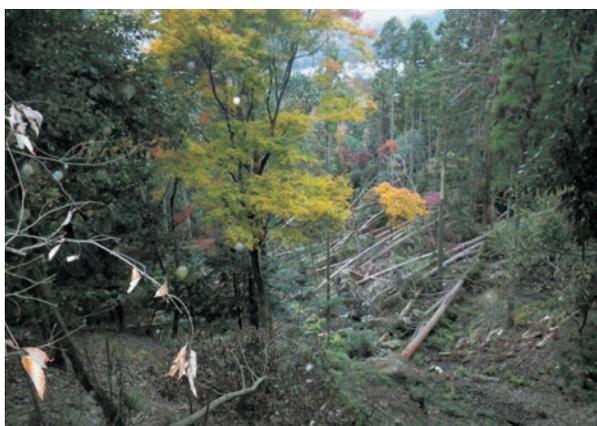
図9 修学院離宮本山

図9及び図10は本山の状況であるが、壮齢林のスギやヒノキが根こそぎ倒伏している様子が窺える。

台風のような強い風が吹き荒れ、鬱閉している林分において1本でも樹木が倒伏すると、樹冠の隙間ができ、そこに更なる強風が吹きこむと、瞬時にして多くの樹木が倒伏或いは折損することになったと考えられ、これを繰り返すと樹冠の隙間が徐々に大きくなり、被害が拡大す

る可能性がある。このような状況が今回の台風21号により付属山林において発生したと考えられる。

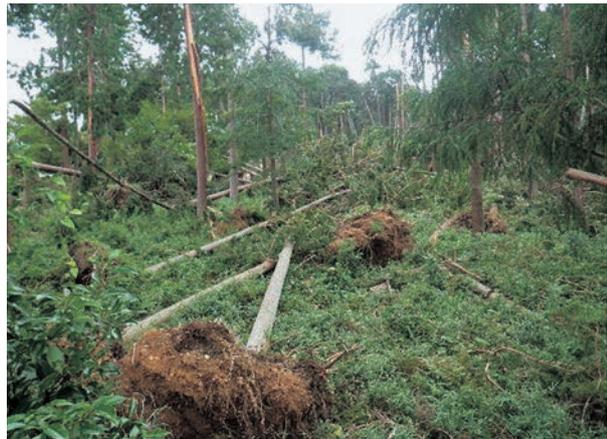
図11 天智天皇陵西側

同陵では、参道等において、522本の風倒木等が発生したが（図11）、その状況から、樹木の根が浅いことが原因と見受けられる。

風倒木の中には、壮齡林以上に相当する樹木も存在するが、それらの樹根も浅く横にだけ広がっているものが多く見られた。例えば、スギであれば、通常は、樹高15mから20mに達している高木なら通常2m程度の主根があるが、そのような主根は同陵のスギの風倒木にはあまり見受けられなかった。

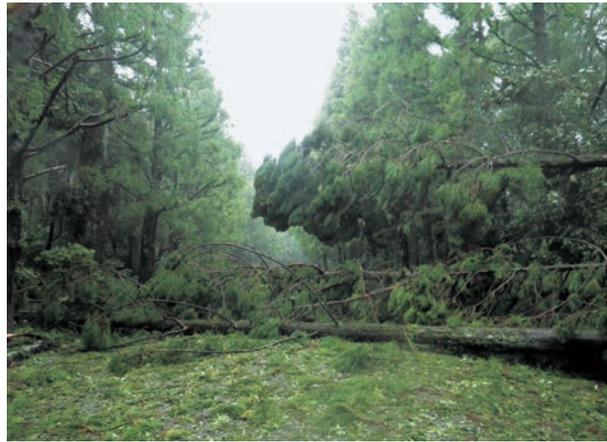
図12 桃山陵墓地西参道

この区域では、参道及び山内等において、1,401本の風倒木等が発生したが、その状況から、当区域においても、修学院離宮と同様に地形条件により風向きの変化があったであろうことが多分に考えられ、壮齡林以上に相当するようなスギ及びヒノキも強風により多数倒伏したものと考えられる。

ただし、桃山陵墓地の西参道においては、参道両側の最前列のスギ及びヒノキについては、透かし手入れを実施していたため、これらの樹木は倒伏を免れていた。これに対し、その後列は手入れをしていなかったため、倒伏する樹木が発生したと思われる(図12)。こういった被害を免れるためには、少しずつでも透かし手入れを行うことが必要であると考え。
