# 桂離宮あられこぼし苑路の改修

工事件名 桂離宮苑地整備工事

工事期間 平成29年12月7日から平成30年3月28日まで

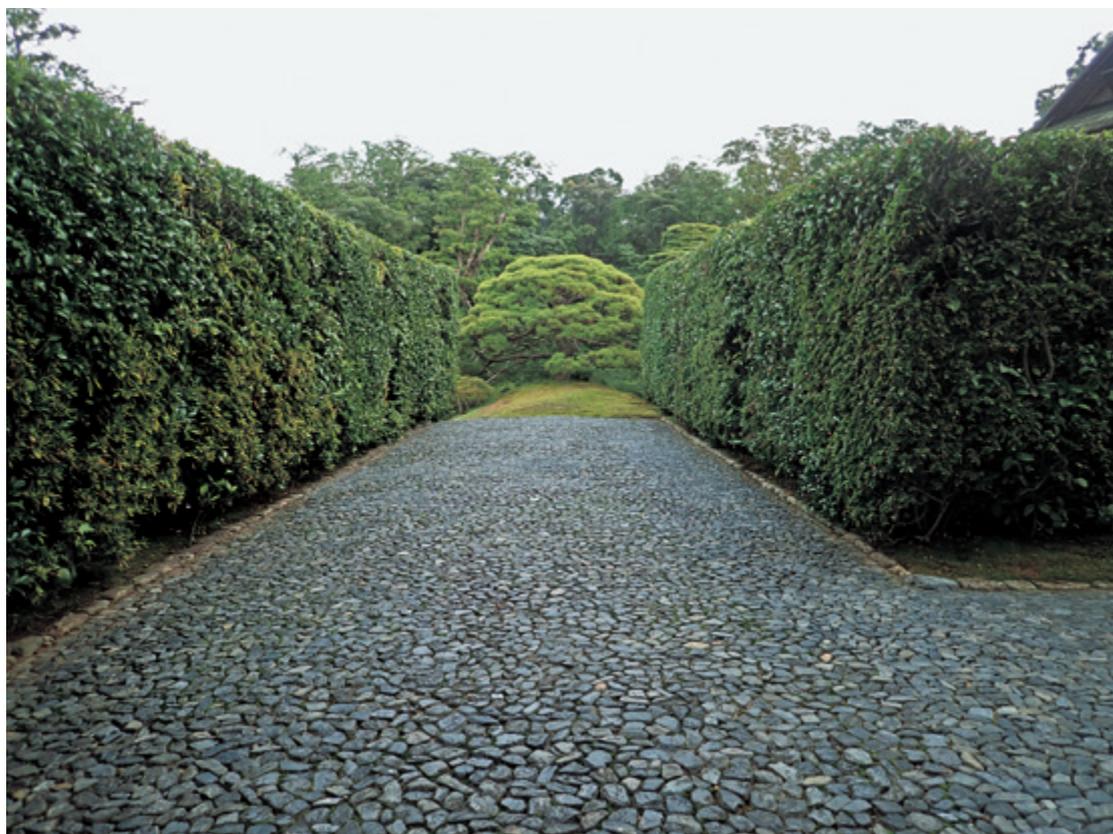
図1 桂離宮のあられこぼし苑路

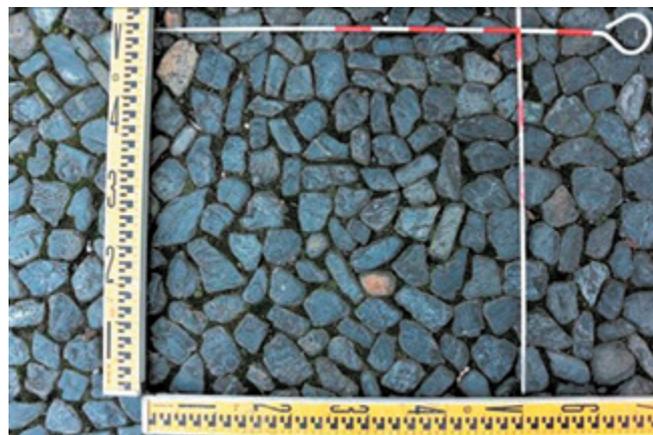
図4 【あられこぼし個数調査】  
縦50cm×横50cmで約120個前後の石材を使用  
白、オレンジ系1割程度を交換

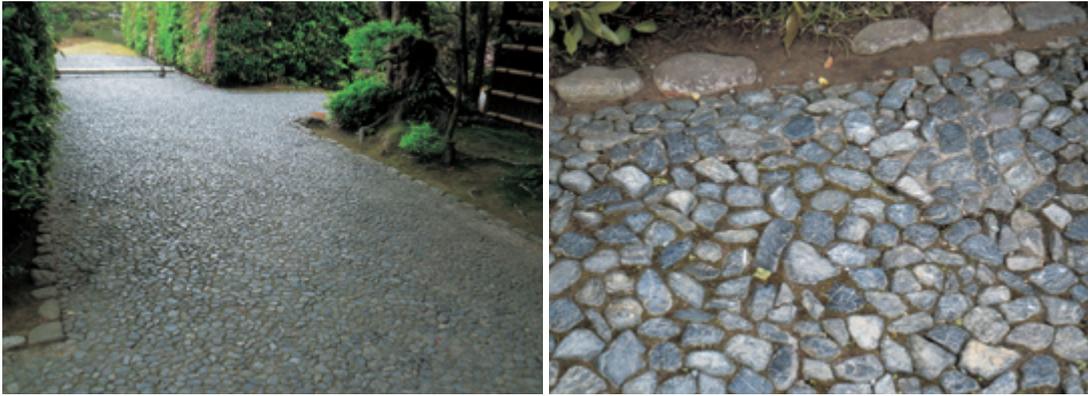
西エリア

路盤の沈下により不陸している。

漆喰で固定されている。

排水勾配がとれていないため、  
侵食土の堆積が見られる。

- ・ あられこぼしを全面取り外し、洗浄する。
- ・ 漆喰・モルタルで固定されていた箇所をきれいに洗浄し、土極めて施工する。
- ・ 白系、オレンジ系等の色味の違う石、大径の石は取除き、再利用しない。
- ・ 不足分については、場内保管の石、桂川で採取した石を用いる。

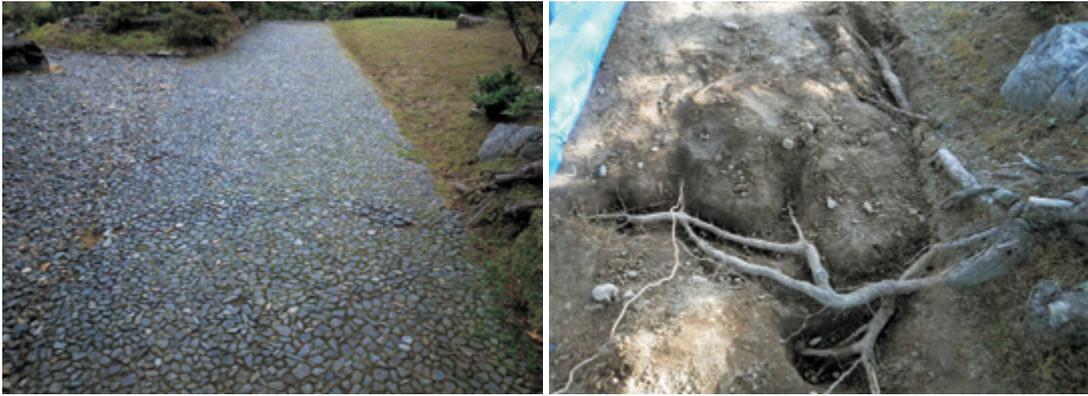
東エリア

土の流失により沈下している。

樹木根の侵入により隆起している。

- ・あられこぼしを全面取り外し、洗浄する。
- ・白系、オレンジ系等の色味の違う石、大径の石は取除き、再利用しない。
- ・不足分については、場内保管の石、桂川で採取した石を用いる。
