## 京都御所紫宸殿廻り回廊整備工事

## 2 工事に至る経過

## 4 工事概要

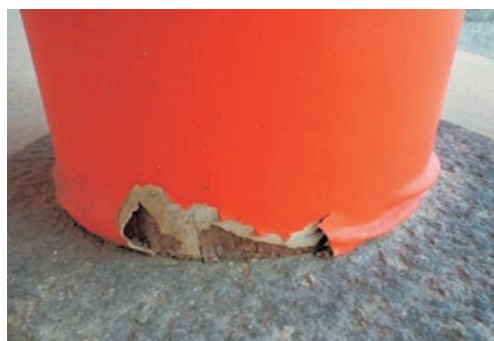
前回（平成16～19年）の塗替から10年が経過し、ほとんどの部分では塗膜の剥がれは見受けられなかったが、礎石に接する柱脚で塗膜の不具合が確認された（図4）。塗膜が膨れあがるような現象は、腐朽した柱の一部が本瓦葺屋根の荷重を受け圧縮され破損し、柱の下部が押し潰されて起こったものであった。腐朽の原因は、木部が吸い上げた水分が表面に施されていた合成樹脂の塗膜に阻まれ放出されず、柱内に滞留したためと考えられた。

図4 柱脚塗膜不具合箇所

この状態が長期間続くと次々柱が腐朽し、屋根に不陸が生じることや、腐朽した柱が構造的に弱点となり地震で倒壊することも危惧された。また、合成樹脂塗料特有の「テカリ」により、京都御所にある建築物としての品格が損なわれているのではないかという声もあがった（図5）。こうした状況を受けて、合成樹脂による塗装から丹塗に改める工事を行うこととなった。

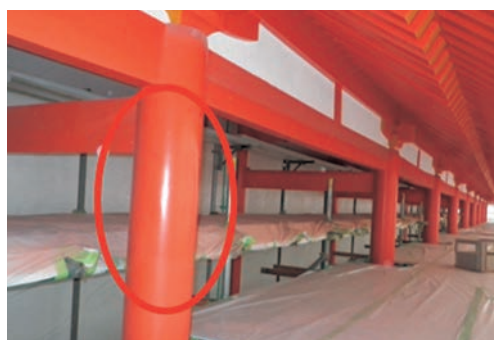
図5 回廊状況（工事前）

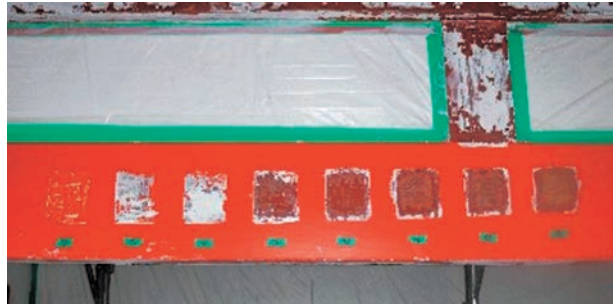
図6 塗膜層確認（貫）

日華門北側回廊において、塗膜層を確認したところ、貫より上の部分からは昭和3年に塗装されたと思われる油を固着剤として用いたチャン塗層が発見され（図6）、それは、回廊全体の貫より上部で確認された。

新規塗膜への影響を考慮し、チャン塗層は全面掻き落とすこととしたが、剥離剤は合成樹脂による塗膜にしか有効に働かないため、電動工具を併用しながら、手作業で掻き落とすこととした。

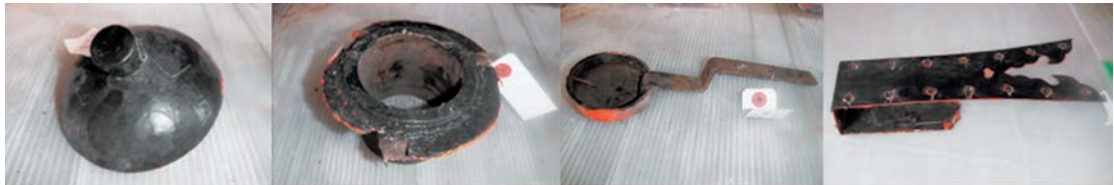
図24 金物修繕前

金物の修理箇所を確認した上で、番付けし、取り外した。剥離剤にて既存塗膜を除去し、破損箇所については修理し、歪み直しが必要な箇所については、固定して叩き、歪みを直した。

1. 素地洗い（アルコール拭き）する。
2. 黒漆を塗布する。
3. 焼付を行い、漆を金物へ圧着させる。
4. 2、3の工程を2～3回繰り返す。
5. 透明ウレタン樹脂塗装を行う。

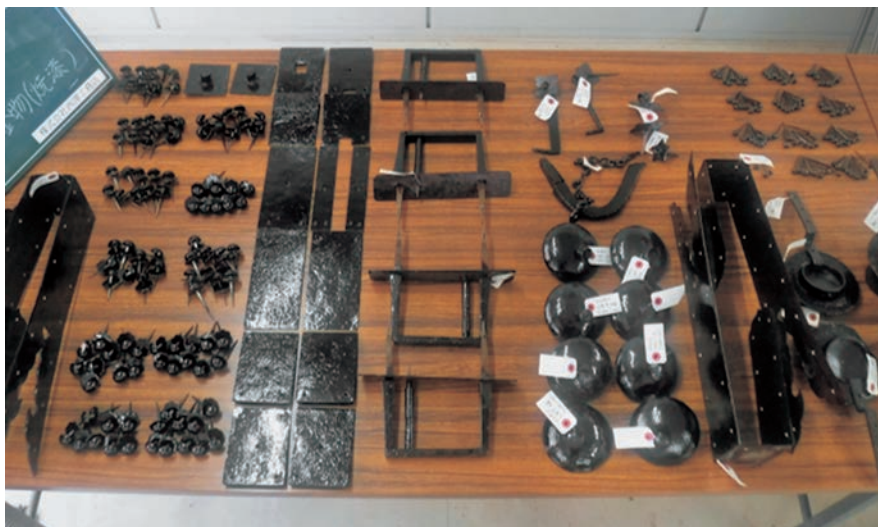
図25 金物修繕後

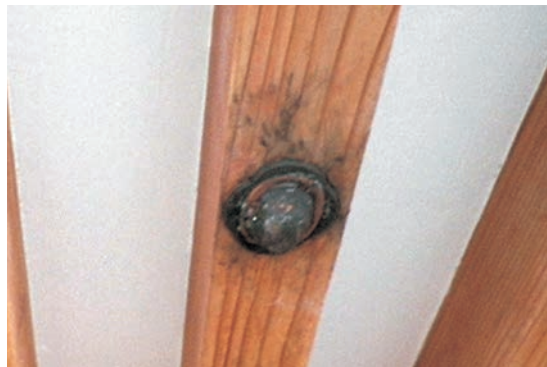
図26 金物修繕前

1. 素地を傷つけないようにワイヤブラシ等により脆弱な塗膜を除去し、活膜は残す。
2. 錆止めのため、刷毛でエポキシ塗料を斑無く塗布する。
3. ウレタン樹脂（黒色）塗料を薄く斑無く塗布する（2回）。

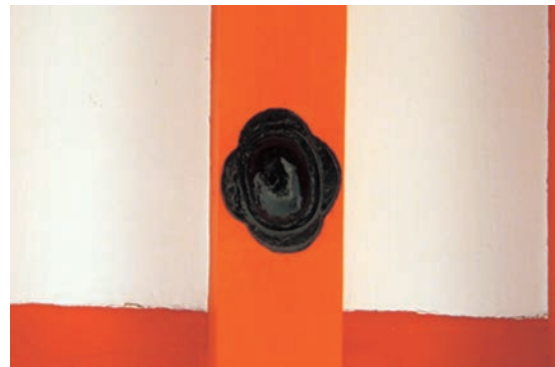
図27 金物修繕後

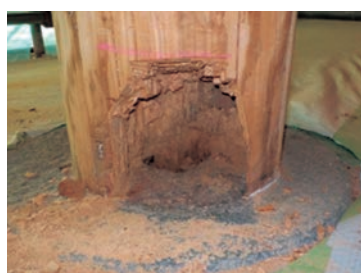
丸柱の塗膜除去を行ったところ、月華門北側回廊で2箇所、月華門南側回廊から承明門西側回廊で3箇所、承明門で2箇所、承明門東側回廊から日華門南側回廊で11箇所に柱足元の腐朽が確認された。柱は、側を残し、内部がドーム状に腐朽し、空洞となっている部分がほとんどであった。原因は、冬季に礎石が結露した際、接触面から柱に吸い込まれた水分が、合成樹脂の塗膜に阻まれ外気へ放出されず、滞留することから引き起こされたと考えられた。腐朽した木部は根継や埋木を行った（図28～36）。また、月華門の地覆は蟻害により一部腐食しており、埋木により修繕を行った（図37、38）。

図28 回廊柱修繕前

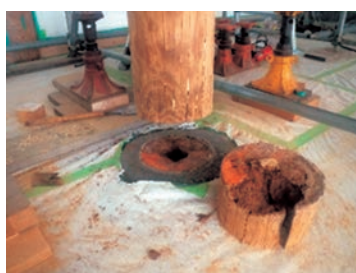
図29 回廊柱修繕前

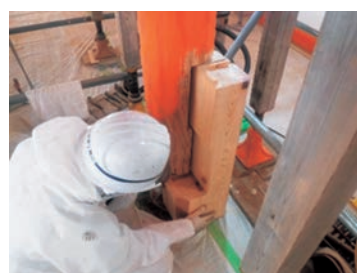
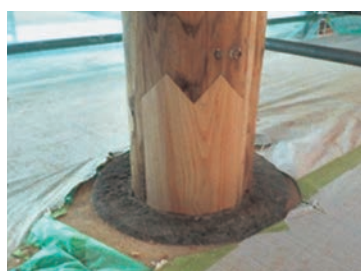
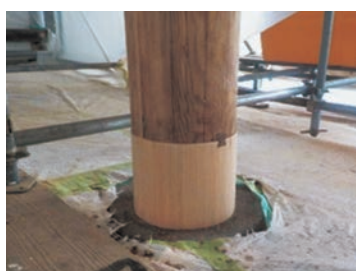
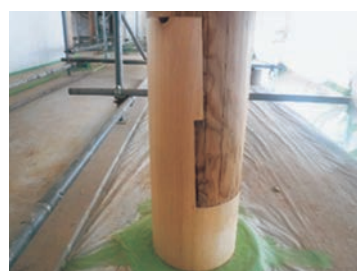
図30 回廊柱仕口調整

図31 回廊柱修繕後

図32 回廊柱修繕後

図33 回廊柱修繕後

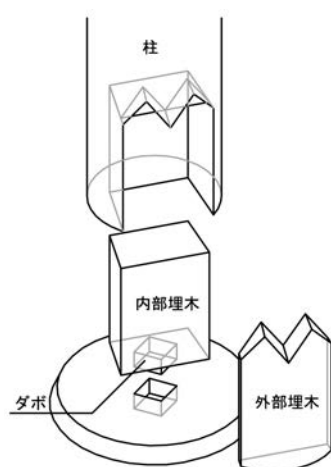
図34 回廊柱埋木方法

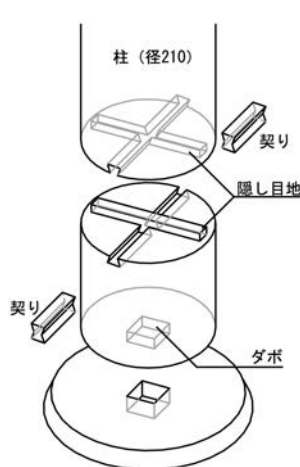
図35 回廊柱根継方法  
(十字目地契引き)

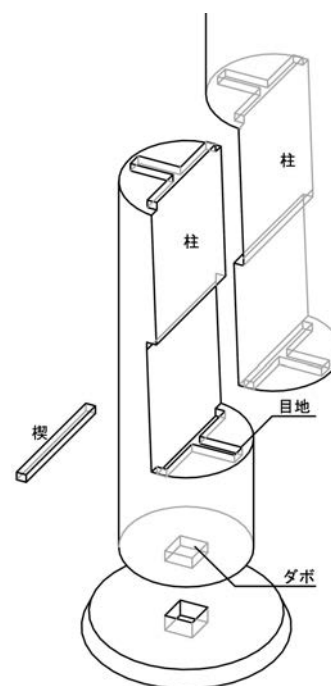
図36 回廊柱根継方法  
(金輪継ぎ)

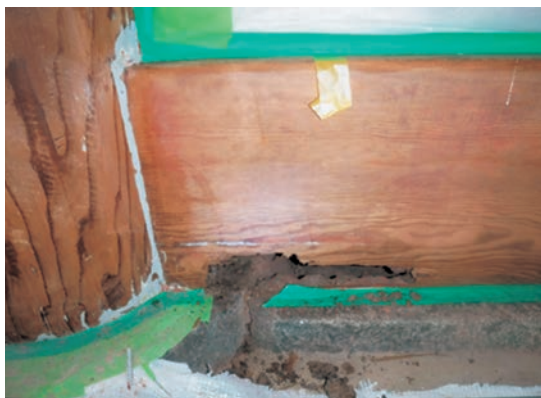
図37 月華門北側地覆修繕前

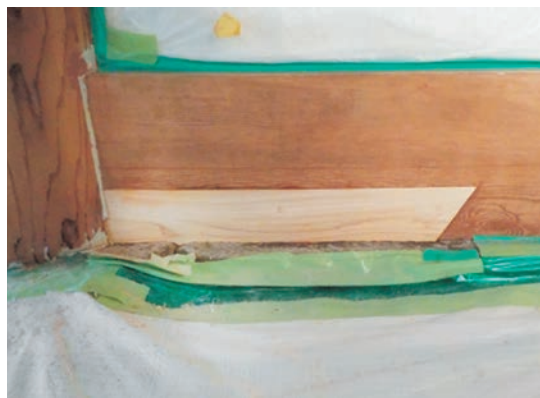
図38 月華門北側地覆修繕後

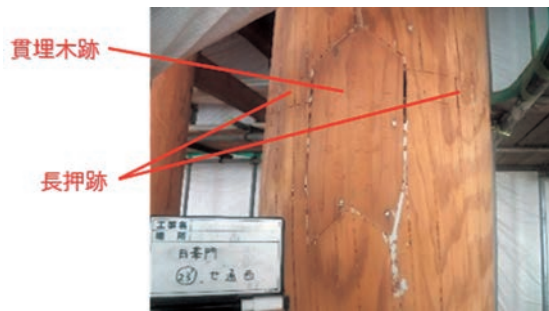
日華門については、①～④の柱で、礎石から約1.5mと約4mの位置に、貫の埋木跡（縦16～31cm、横13～14cm）が確認され、そのうち①と②の柱では、1.5mの位置にある埋木跡が矢羽のような形をしていた。さらに礎石から約1.6mの位置に長押と思われる跡が確認され、②、④の柱は幅4.5cm程度の埋木跡、①、③の柱は②、④の柱と同じ位置に<sup>のこめ</sup>鋸目が確認された（図50、53）。

図53 日華門貫埋木跡及び長押跡

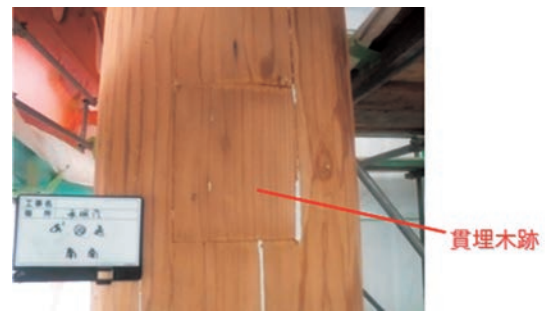
承明門については、⑤～⑧の柱で、日華門とほぼ同じ位置に、貫の埋木跡（縦17cm程度、横13～14cm）が確認されたが、日華門のような長押跡は確認されなかった（図51、54）。

図54 承明門貫埋木跡

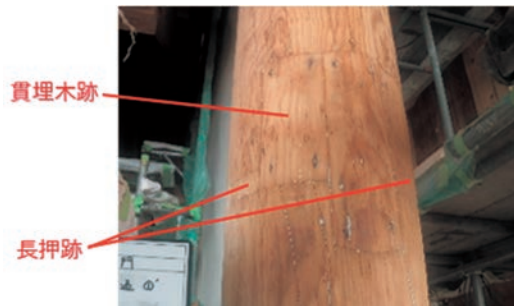
月華門については、⑨～⑫の柱で、日華門や承明門とほぼ同じ位置に、貫の埋木跡（縦16～46cm、横13～14cm）が確認され、日華門とほぼ同じ位置に、幅4.5cm程度の長押と思われる埋木跡も確認された（図52、55）。また、⑫の柱で、礎石から0.2m、0.7m、1.3mの位置に、幅5.5cm程度で帯状の埋木跡が確認された（図52、56）。金属探知機で調査したところ埋木跡で反応があり、柱の根継ぎを補強する金属のバンドのようなものが柱に埋め込まれていると想定される。

図55 月華門貫埋木跡及び長押跡

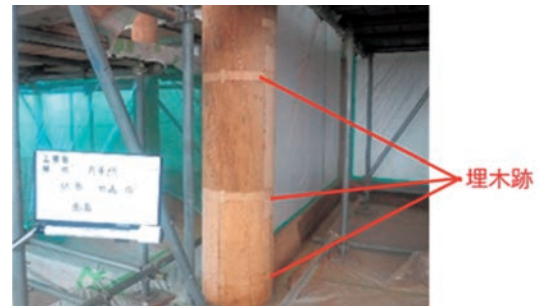
図56 月華門埋木跡

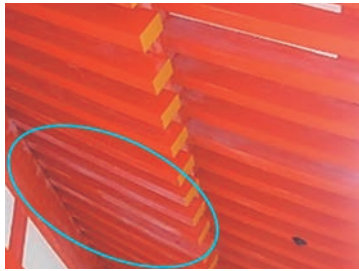
平成29年度に日華門北側回廊において、丹塗を行ったのち、平成29年7月末頃から白華（塗膜表面上に浮き出る白い生成物）が出現し始めた（図57）。原因を調べるため、第三者機関や管理課文化財管理室に白華の成分等の調査を依頼した。

図57 白華出現後（H29. 10. 24）

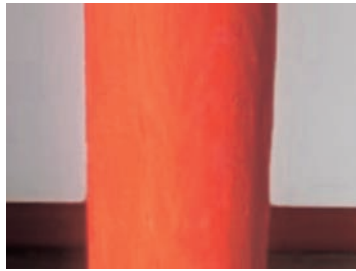
白華出現後は拭き取りを行ったが、すぐに再度出現した（図58、59）。また、塗膜除去で塩素系の剥離剤を使用した部分で多くこの現象が見られた。塗膜を落とし、木部の水拭きを入念に行った上で、当所管理課文化財管理室が木地を確認した。結果、白華成分はほとんど確認されず、掻き落とし後再度塗装を行ったところ、白華の出現は緩やかになった（調査方法、結果についてはP90 長崎紀子「京都御所紫宸殿廻り回廊整備工事にともなう科学分析調査」参照）。

図58 白華拭き取り後（H29. 10. 30）

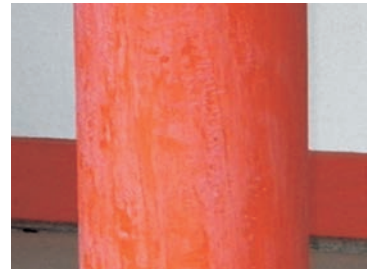
図59 白華再度出現後（H29. 11. 30）

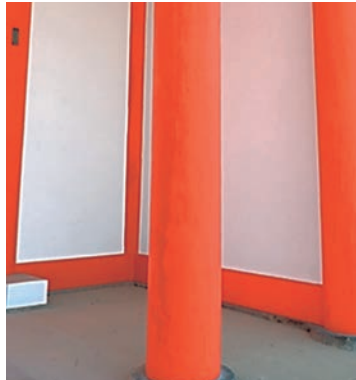
また、平成29年度に塗装を行った月華門では、平成30年12月頃から木の割れ目あたり等、一部が黒色化していることが確認された（図60、61）。

鉛の黒色化と思われるが、経年による自然な現象であり、経過を観察することとする。

図60 月華門柱黒色化後

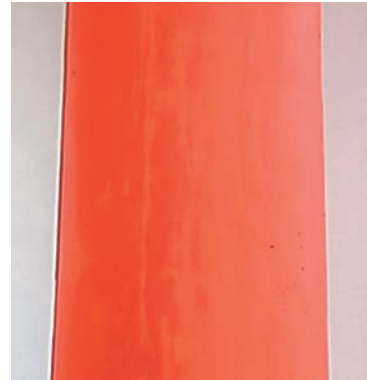
図61 柱拡大
