# 京都大宮仙洞御所垣根改修その他工事

工事件名 京都大宮仙洞御所垣根改修その他工事

工事期間 令和元年11月20日から令和2年3月27日まで

請負業者 株式会社 河原勝庭園

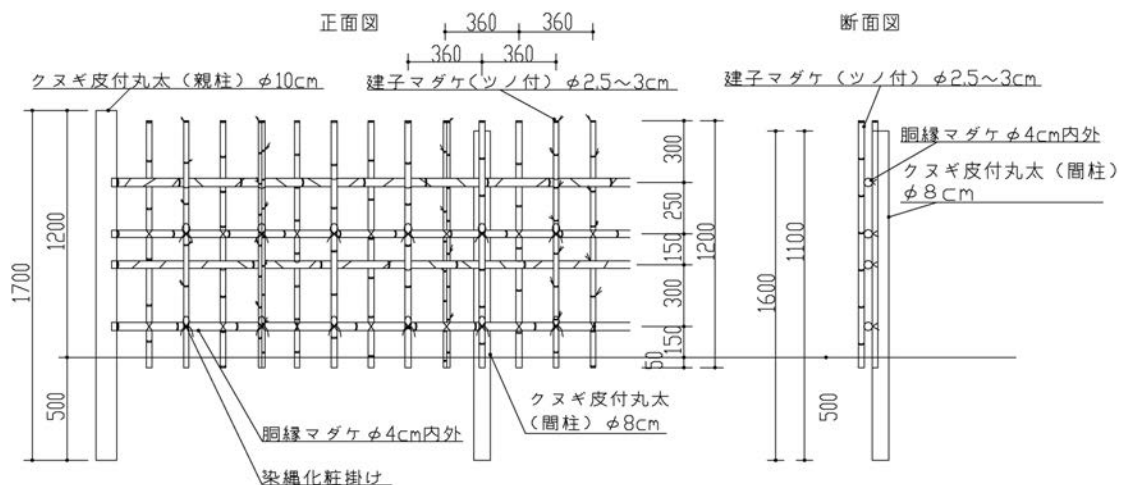
図2 四ツ目垣改修図面

今回改修したのは、又新亭周囲にある総延長39.3m、高さ1.2mのもので、ツノ付の建子を使用した垣となっている。ツノ付とは、枝の根元部分を2～3cmほど残したもので、枝付き、あるいは芽付きともいう。通常は枝を根元から取り払うが、当事務所が管理する御所離宮では、又新亭のみツノ付の建子を使用した四ツ目垣となっている。この四ツ目垣は前回改修から4年経っており、建子や柱の腐食が見られたため、改修することとした。

施工方法としては、クヌギ皮付き丸太の親柱及び間柱を在来の位置に建て込み固定し、胴縁を鉄釘で取り付けた。その後、建子を立て、シュロ縄で一段目・三段目はかいづる（からみ結び）で、二段目・四段目は男結びで締め付けて仕上げた（図2、3）。

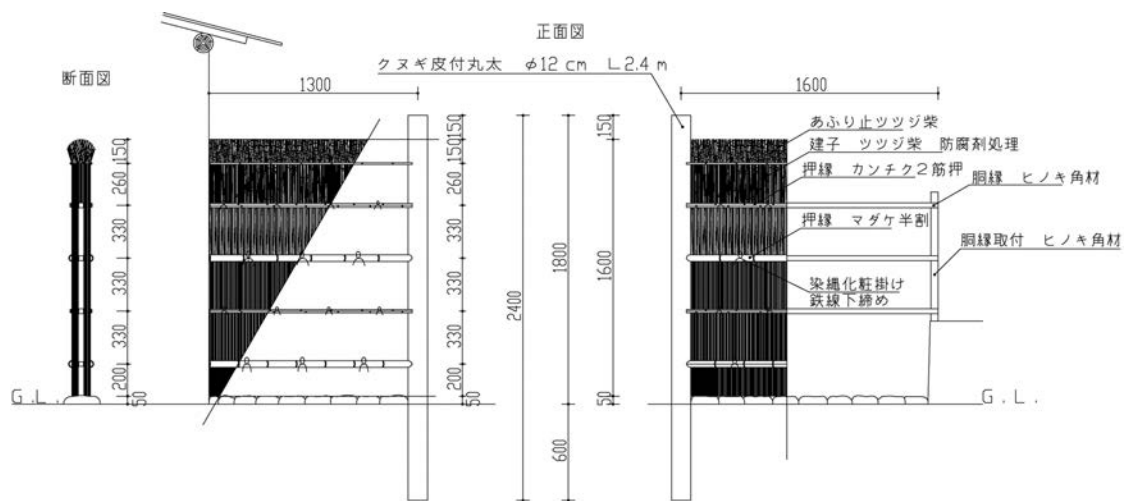
図4 柴垣改修図面

改修したのは、又新亭の北西にある延長2.9m、高さ1.8mのもので、前回改修から12年経っており、クヌギ親柱の地際部の腐食が著しく、傾いている状況に加え、ツツジ柴上部の穂先が腐食して不揃いになる等、劣化が見られたため、改修することとした。

施工方法は、クヌギ皮付き丸太の親柱を建て込み、ヒノキ角材の胴縁をほぞ穴に差して取り付けた。ツツジ柴は枝を切り上げ、厚さを均等にしながら立て並べた。その後、マダケやカンチクの押縁を当て、亜鉛引鉄線で締め付けた後、シュロ縄で化粧結びに仕上げた(図4～6)。

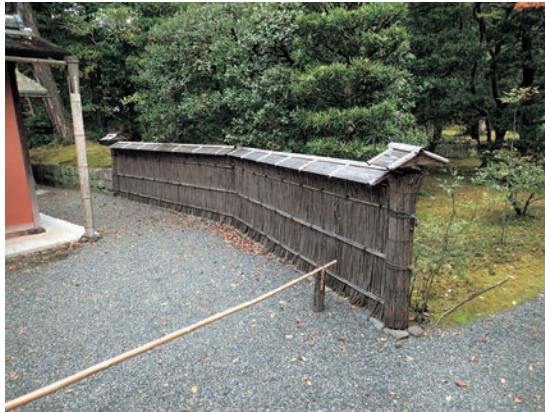
図7 垣 養生屋根

ハギ垣は、醒花亭の東側に延長12.5m、西側に延長6.9mあり、16cmの厚さにハギを並べて建子としたもので、その構造上、雨天の際には穂先から雨水が浸透し腐朽しやすいため、総延長19.4mの垣養生屋根と4箇所の止柱養生屋根を取り付けている(図7、8)。その養生屋根が前回改修から8年経ち、傷みが目立つため改修することとした。

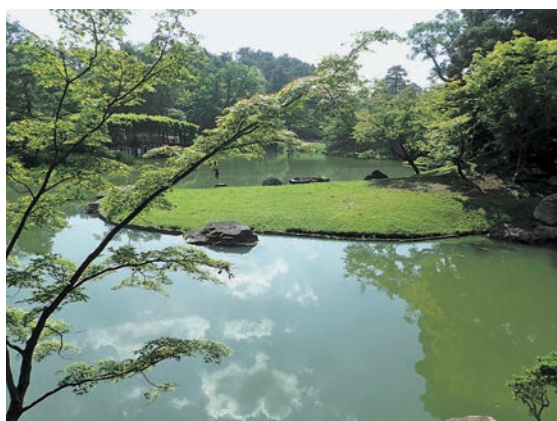
図10 出島護岸

京都仙洞御所南池にある出島は、切石と自然石が据えられた護岸が周囲を巡っており、その延長は約72mである（図10）。前回工事から19年経過しており、一部経年による護岸石組のずれや、石と陸部の間に陥没が見られたため、補修を行った。

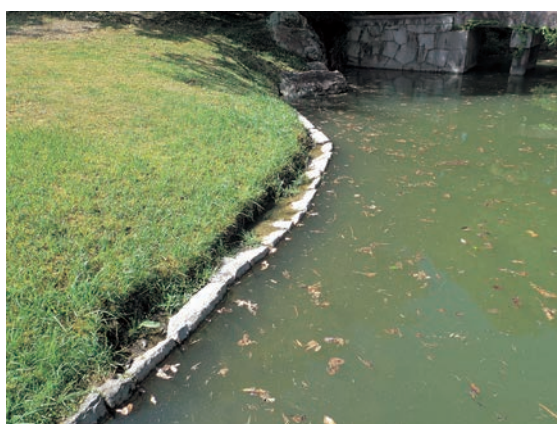
図11 出島護岸洗掘箇所

複数の箇所では芝地の洗掘が確認でき（図11）、また、護岸石組がずれている箇所が見られた。

今回の改修工事に先立ち調査を行った結果、前回工事で敷設した遮水シート背面は、異常が見られなかったが、シート上部及び池側については、池の水位の上昇及び下降の繰り返しにより洗掘され、水が回っている箇所があった。護岸石組は基本的に安定していたが、東側の5石については傾倒していることが判明した。
