# 京都御所清涼殿整備工事

本稿では、令和元年より3か年にわたり実施した清涼殿の整備工事について報告する。

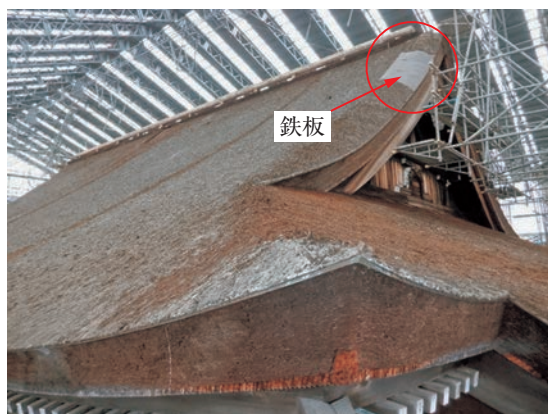
清涼殿の既存屋根は、全体の表面に苔が付着しており、竹釘が露出していた。また、平成30年の台風により破損した部分には鉄板が張られ（図7）、軒先の<sup>みずきりどうばん</sup>水切銅板は部分的に破断し垂れ下がっていた（図8）。桧皮葺が耐用年数を過ぎ一度でも雨漏りすることがあれば、建物内部にはめ込まれている障壁画や調度が汚損されるだけでなく、建物の劣化を早めてしまう。そのため、屋根は健全な状態で維持される必要があり、今回工事では工事範囲全体の葺替を行った。

図7 既存屋根（南西より）

<sup>ひらぶき</sup>平葺は、接続する廊下の一部を含めて937㎡の葺替を行った。<sup>のきづけ</sup>軒付の桧皮は、前回葺替された箇所のうち良好な部分は捲らず再用し、部分的に葺替えた（図9～14）。

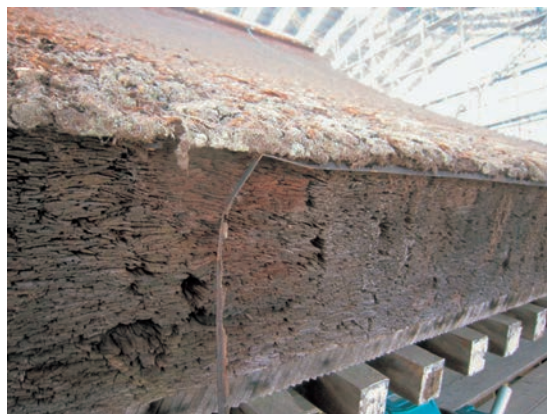
図8 水切銅板破断

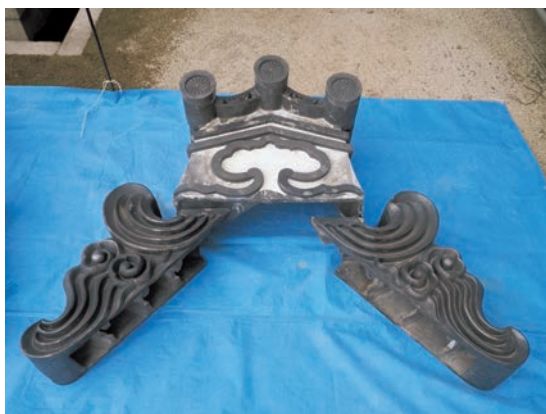
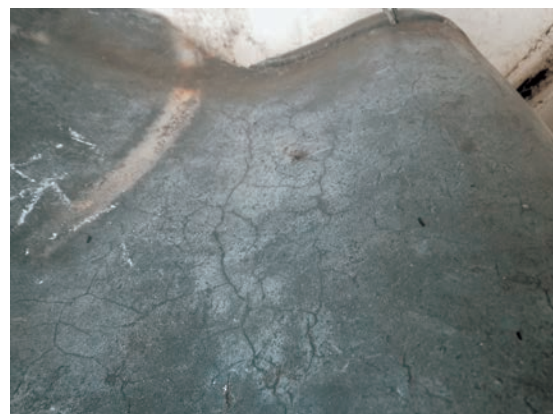
屋根の大棟は、獅子口瓦<sup>ししぐち</sup>及び鱗瓦<sup>ひれ</sup>が両端にのり、棟は瓦積である（図15）。棟積は、のし瓦、小菊瓦<sup>わちがい</sup>、輪違瓦<sup>ふすま</sup>、袈瓦で構成される（図16）。工事範囲の棟積は、桧皮葺の葺替に伴い一旦取解をおこない、棟積瓦の半数程度を新規に製作して積み直した。大棟に設置されていた獅子口瓦及び鱗瓦（図17）については、天端に微細なひび割れが確認され（図18）、再び屋根に設置した場合、割裂し落下することが懸念されたため、新たに製作することとした。新規獅子口瓦には、修理履歴が残るよう「令和二年度 修補<sup>へろ</sup>」の銘書きを行った（図19）。取り降ろした獅子口瓦及び鱗瓦各2組は「弘徽殿上御局<sup>こきでんのうえのみつぼね</sup>」の床下へ格納し、保存することとした（図20）。

図18 獅子口瓦天端 微細なひび割れ

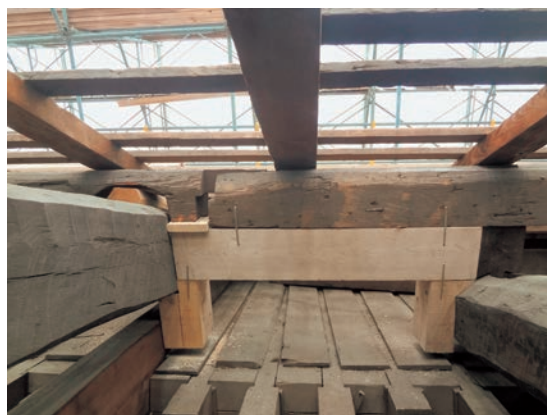
桧皮葺の下地となる野地板は、板巾と同じ間隔をあけて張る「小間返し張り」となっている（図21）。これは、屋根材の換気を良くし、長持ちさせる工夫と見られ、こけら葺の野地板でも同様にみられる。屋根を支える小屋組や床下は、部材の継ぎ目で不具合が生じており、添木やかすがい 鉋くさびによる補強を行った（図22）。

図22 母屋継ぎ目補強

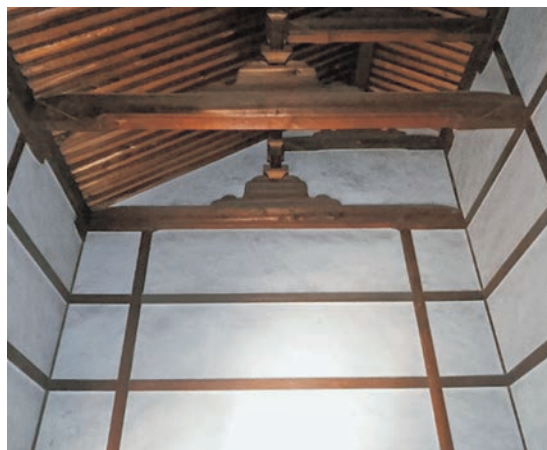
現状の壁は、経年による表面の汚損があったため（図24）、当初の計画では全ての壁面で中塗からの塗替を計画していた。しかし、下塗の荒壁土がほとんどの面で下地から剥離しており、下地も全面的な取替が必要な状況となっていた。そのため、全ての壁が下地からの修繕となった。

図24 内壁状況

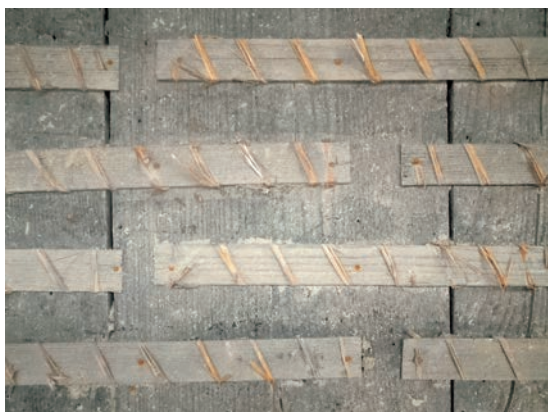
下地に用いられていたのは、杉を厚さ3mmに手割したへぎ板で、稲藁を巻き壁板に打ち付けてあった（図25）。このようなへぎ板下地は、京都御所特有の工法と思われる。修理にあたり、既存と同じ材料を用いた下地を検討したが、現代の稲藁は、品種改良されており、軸が固くへぎ板に巻くと折れてしまい、壁の下地としては不向きであった。そのため、代替品を検討し、藁縄より細い直径3mmの棕櫚縄<sup>しゅろなわ</sup>を用いることとした（図26）。

図25 既存へぎ板下地（稲藁使用）

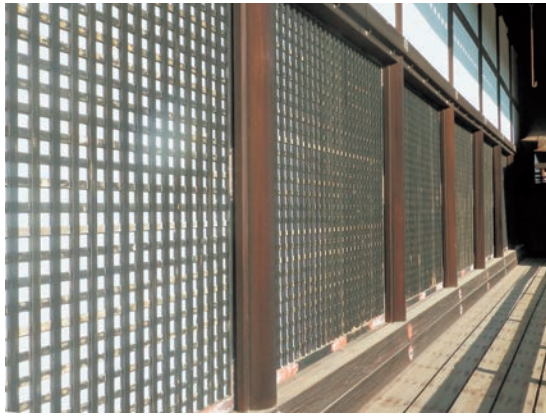
今回工事では、外周の蔀戸全てを修理対象とした。綿板は、胡粉の剥落が認められたため、両面とも胡粉塗替を行った。格子の外部側は、紫外線による漆の劣化が激しく、退色や剥落が見受けられたものの、内部側は外側に比べて良好であったため、外部側は下塗の工程から、内部側は中塗の工程からの塗直しとした（図31、32）。また、当工事に用いる漆は純日本産とした。

図31 蔀戸外部（塗替前）

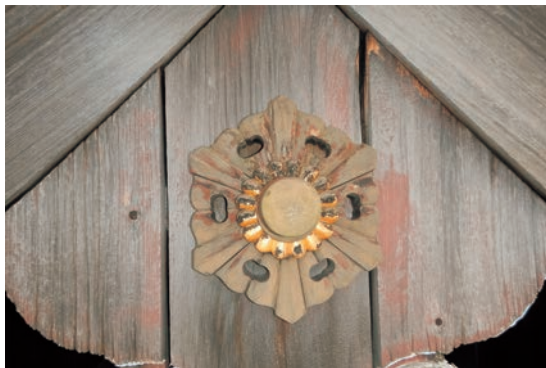
懸魚の六葉は、前回塗られた漆が劣化し、菊座に金箔が残るのみであった（図33）。この六葉は屋根に近く、紫外線や風雨の影響により塗装表面に割れが生じやすい。そのため、布張りを含む下塗の工程から漆を塗り替えた。菊座は、漆を塗り替え、仕上げに金箔を施した（図34）。

図33 六葉（塗替前）

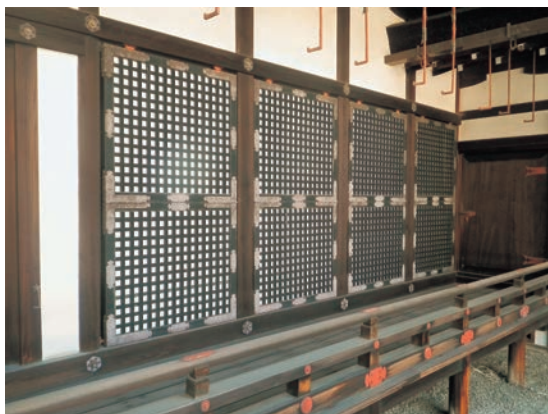
今回工事では、外部に面する飾金物（長押六葉金物、高欄金物）、蔀戸と唐戸の外部に面する金物を修理対象とした。金物は、紫外線による漆の劣化により、退色が著しい状況であった（図35、36）。仕上げは、従前の通り朱漆塗とした。

図35 黒戸廊 東面部戸付近（塗替前）

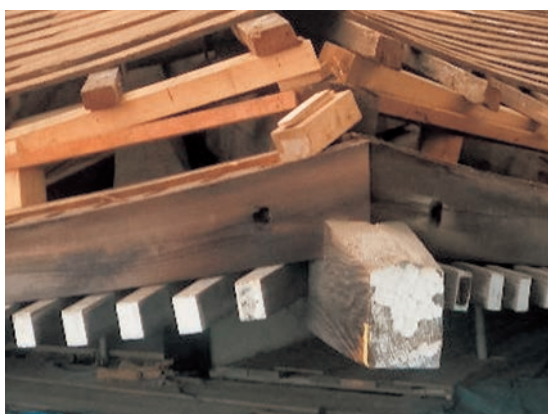
垂木<sup>たるき</sup>など屋根廻りの木口<sup>こぐち</sup>には、耐候性を期待してペンキ塗が施されていたが、塗膜がめくれ落ちていた。今回は、伝統的工法である胡粉塗とし、動物性の接着剤である膠<sup>にかわ</sup>を用いて、貝殻を焼いてつくられる胡粉を塗った（図37、38）。

図37 木口ペンキ塗（塗替前）

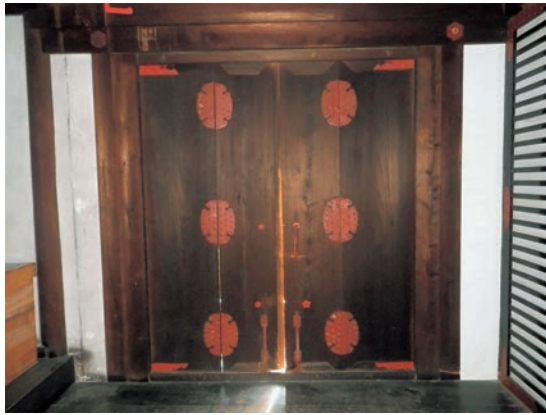
北廂西側の外部に面する板唐戸は、西日や経年により大きく歪み、床板に光が差し込んでいた（図39）。板の歪みを改善するため、取り解いた戸板を水槽で水に浸し矯正した（図40）。

図39 板唐戸（工事前）

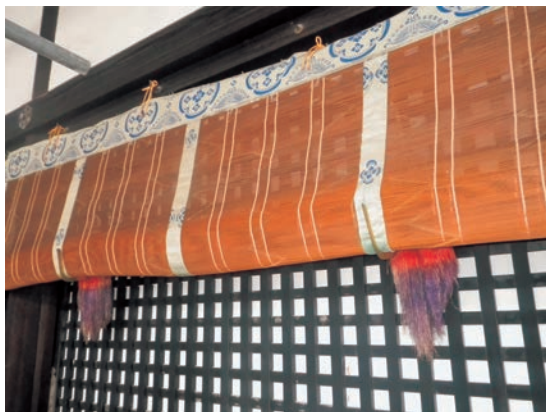
弘廂西側にかかる御簾<sup>みす</sup>9枚は、経年による退色が著しく見苦しい状況となっていたため、新調した（図41、42）。御簾は、竹を細く割り、黄色に染め上げ、手作業で編み上げる。御簾の帽<sup>も</sup>額<sup>こう</sup>と縁<sup>へり</sup>は、萌黄色に本染めされた絹に蝶形・木瓜形を藍色で紋摺りしたもので、鮮やかに御殿を彩る。付属する房も新調とし、麻を白・赤・紫に染め分け仕立てた。

図41 御簾（既存）

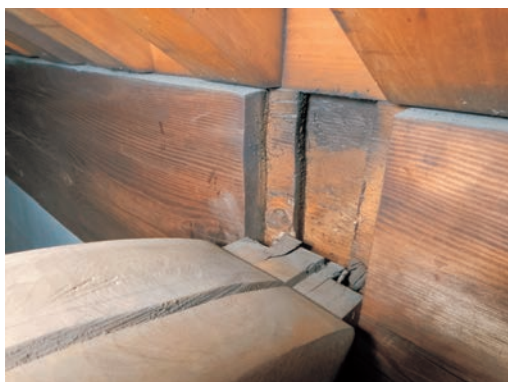
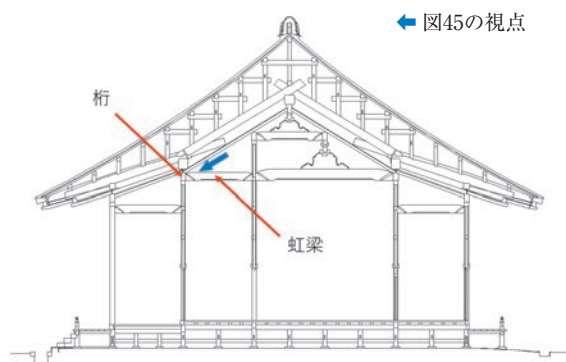
清涼殿の現状について調査を行った結果、建物自体に大きな傾きは見受けられなかったが、こうりょう虹梁が桁から外れかけている箇所が確認された（図45、46）。

図45 虹梁と桁の接合部

そのため、不具合の見つかった4か所の軸組について、虹梁の落下防止措置として柱頭部分に受材を取付けた。さらに、両端の桁同士に金物を取付け、それをターンバックルでつなぎ、引き付けることで柱頭の開き止めの対策を施した（図48～52）。

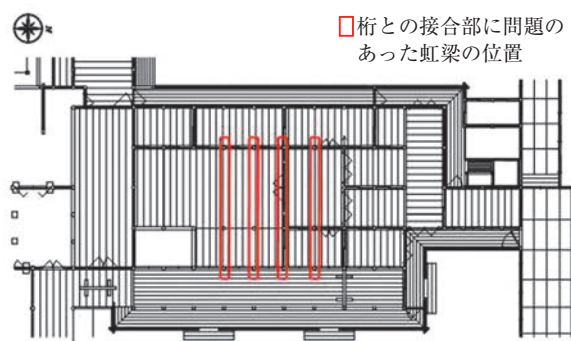
図47 清涼殿平面図

清涼殿の軸組は、屋根を頂点にした五角形となっており、水平に天井を張らない清涼殿において、柱頭の桁を繋ぐのは虹梁のみである。屋根の荷重で柱頭が外側に倒れやすい特徴があるにもかかわらず、虹梁と桁との仕口部分では掛かりが30mmと少なく、強固な仕口とは言えなかった。虹梁と桁との仕口部分に問題のある軸組は、建物の中心部で4か所確認された（図47）。

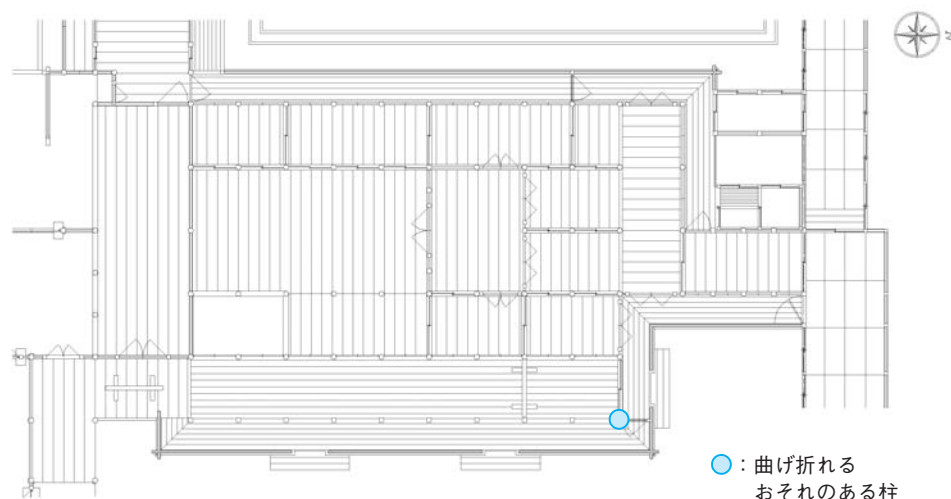
図56 診断結果（暫定）

現状建物の耐震診断は、板壁全面がパターンAのように張られていると想定した場合、全面がパターンBのように張られていると想定した場合、それぞれについて実施した。結果、どちらの場合も、図示箇所で曲げ折れが生じ、設定した目標を満足しないことがわかった（図56）。

この診断結果と耐震補強の方向性について、有識者に技術指導を仰いだ。その結果、「現状診断では、壁板の耐震性能を計算により導き出している。この壁板の力学的特性を実験により確かにすれば、正確な数値を用いた診断ができる。また、そうすることで診断結果が向上する可能性もある。」として、実物大の供試体を用いて実験を行う方針が決定した。
