# 京都御所障壁画修理工事

## 1 障壁画概要

### 3 本工事の内容

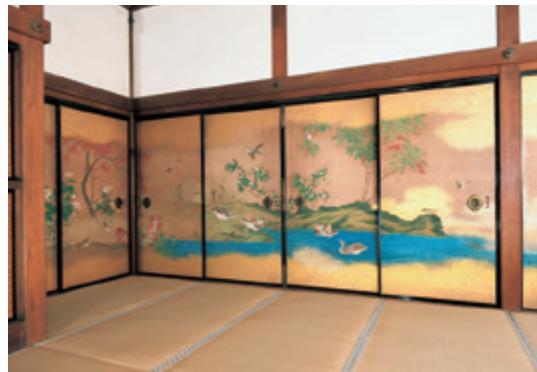
図2 皇后宮常御殿 御寝の間

画題についても「和」と「漢」で明確に区別されていることが注目される。紫宸殿をはじめとする公式な場においては、人物、花鳥、山水、走獣に大別される漢画が画かれているのに対して、天皇や皇后の生活の場となるような私的空间では、四季絵、名所絵等の大和絵固有の古典的な画題もみられる（図1、2）。

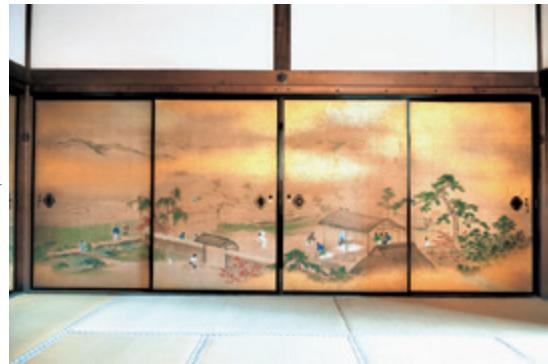
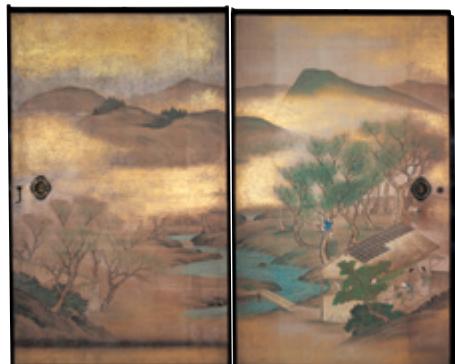
本工事の修理対象となる障壁画は、清涼殿8面（襖4枚）、御献の間7面（襖3枚、壁面張付1面）、参内殿8面（襖4枚）、御新建3面（戸襖3枚）、皇后宮常御殿18面（襖8枚、壁面張付2面）である（図3～5）。全般的に目立った損傷は少なく、予防的意味合いにより、いずれも下張りの新調を行った。その他、本紙（襖絵）へ影響が出ているものについては、本紙の修繕も併せて行った。

図4 皇后宮常御殿 一の間  
画題：倭耕作 筆者：原在照

図5 参内殿 上段の間  
画題：漢の養蚕 筆者：土佐光文

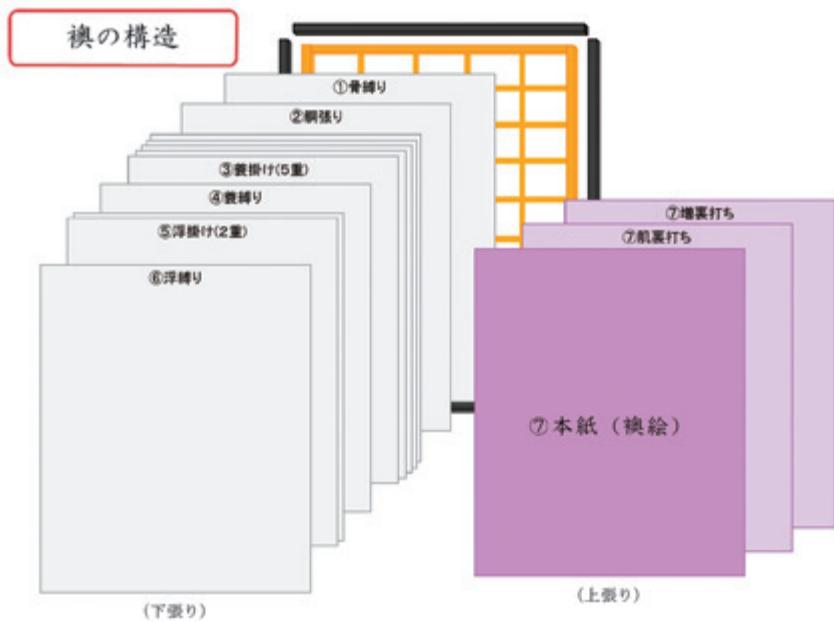
図6 楠 構造図

図6のとおり、襖の内部には、和紙を用いた数種の層が存在し、これらが襖等を維持する上で非常に重要な役割を担っている。一般の障子では、調湿や防音効果のある「蓑掛け」(図6 襖の構造図③)について細長く作られた3層の和紙を張り上げるのに対し、京都御所の障壁画においては、5層の和紙を使用するという特色がある (4-2 下張り・上張りの工程③参照)。

なお、図6で各層に付した番号は、4-2にも対応しているため、合わせて参照いただきたい。

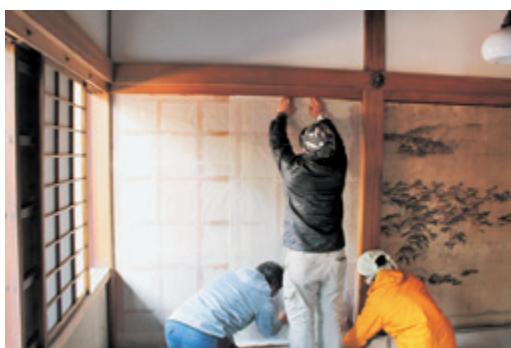
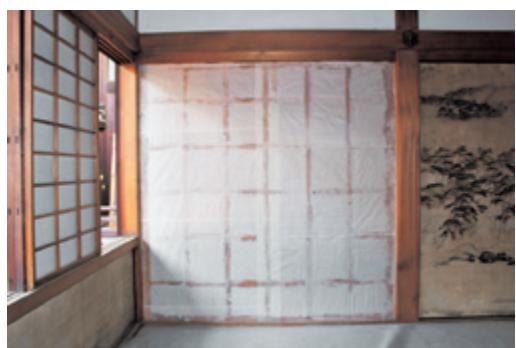
図7 骨縛り施工の様子

骨縛りは、組子下地（杉や檜を使用して格子状に組まれたもの）の両面へ紙を張る下張り最初の工程で、歪みや反りを防ぐ効果がある（図7、8）。紙は楮紙（クワ科の楮の樹皮の纖維を漉いたもの）（鳥取県青谷産）で、強靭で厚みのあるものを使用する。

図8 骨縛り完成

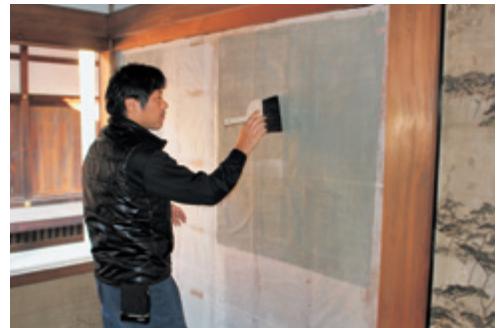
図9 脊張り施工の様子

脊張りは、ベタ打ち（全体に糊を付け張る）することによって、骨縛り紙を補強し、組子下地全体を強化する効果がある。また、泥土を混ぜた間似合紙（兵庫県名塩産）を使用することによって、光の透過を防ぐこと等についても効果を発揮する。

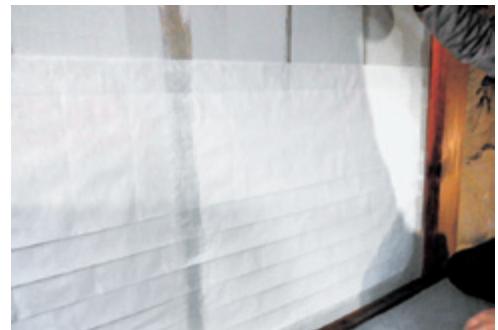
図10 裳掛け施工の様子

5層の紙をずらしながら両端のみ張り固定することで「蓑」の形状となり（図10）、その空気層によって調湿や防音の効果があることに加え、クッション性、断熱材としての効果もある。紙は柔らかい楮紙（高知県土佐産）を使用する。

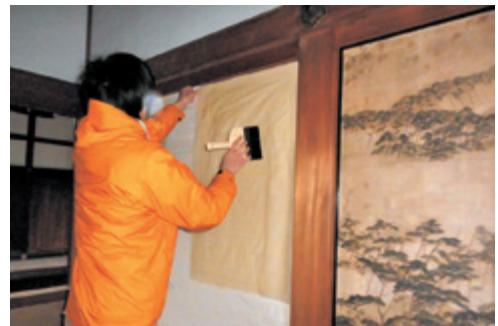
図11 裳縛り施工の様子

「蓑掛け」が、蓑の形状となっており膨らみがあるため、平面化するために紙を張ることを「蓑縛り」という（図11）。紙は土台となるよう、しっかりとした厚さの楮紙（鳥取県青谷産）を使用する。

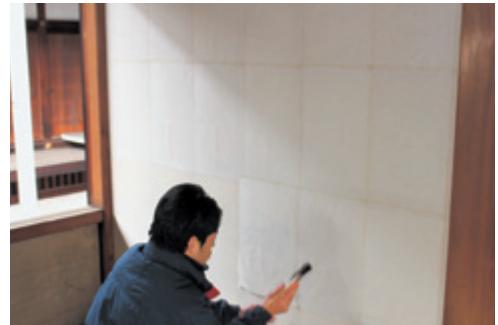
図12 下浮け施工の様子

浮掛けは、上張りと下地を離し、下地の粗を目立たせないために行い、併せて、本紙の湿度変化に応じた伸縮を分散させ亀裂を防止する効果がある。小判の紙を少しづつ袋状（周りのみを糊付け）にずらしながら張り（図12）、下浮けと上浮けで、紙の繊維方向を変え、伸びの方向を分散させる。紙は丈夫で乾燥時には張りの出る楮紙（鳥取県青谷産）を使用する。

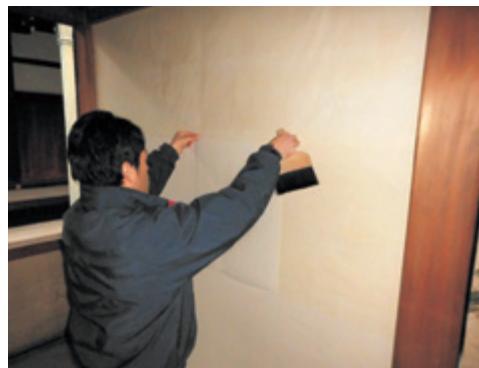
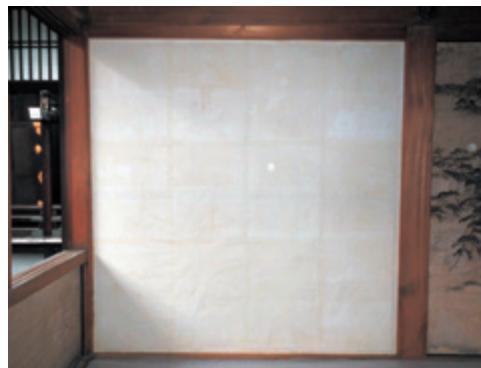
図13 浮縛り施工の様子

本紙を整然と張り上げるため、「浮掛け」の膨らみをその機能を妨げない程度に平滑にする「浮縛り」を行う（図13、14）。紙は楮紙（鳥取県青谷産）を使用する。

図14 浮縛り完成

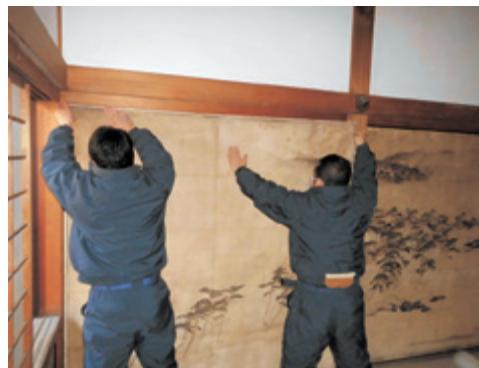
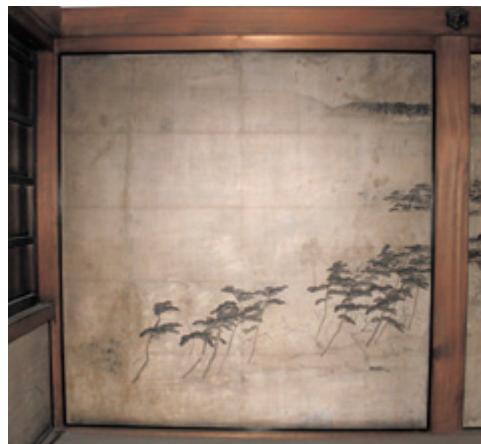
図15 上張り施工の様子

本紙を丁寧に張り（図15）、四分一や金物などを取り付けて完成となる（図16）。

図16 完成

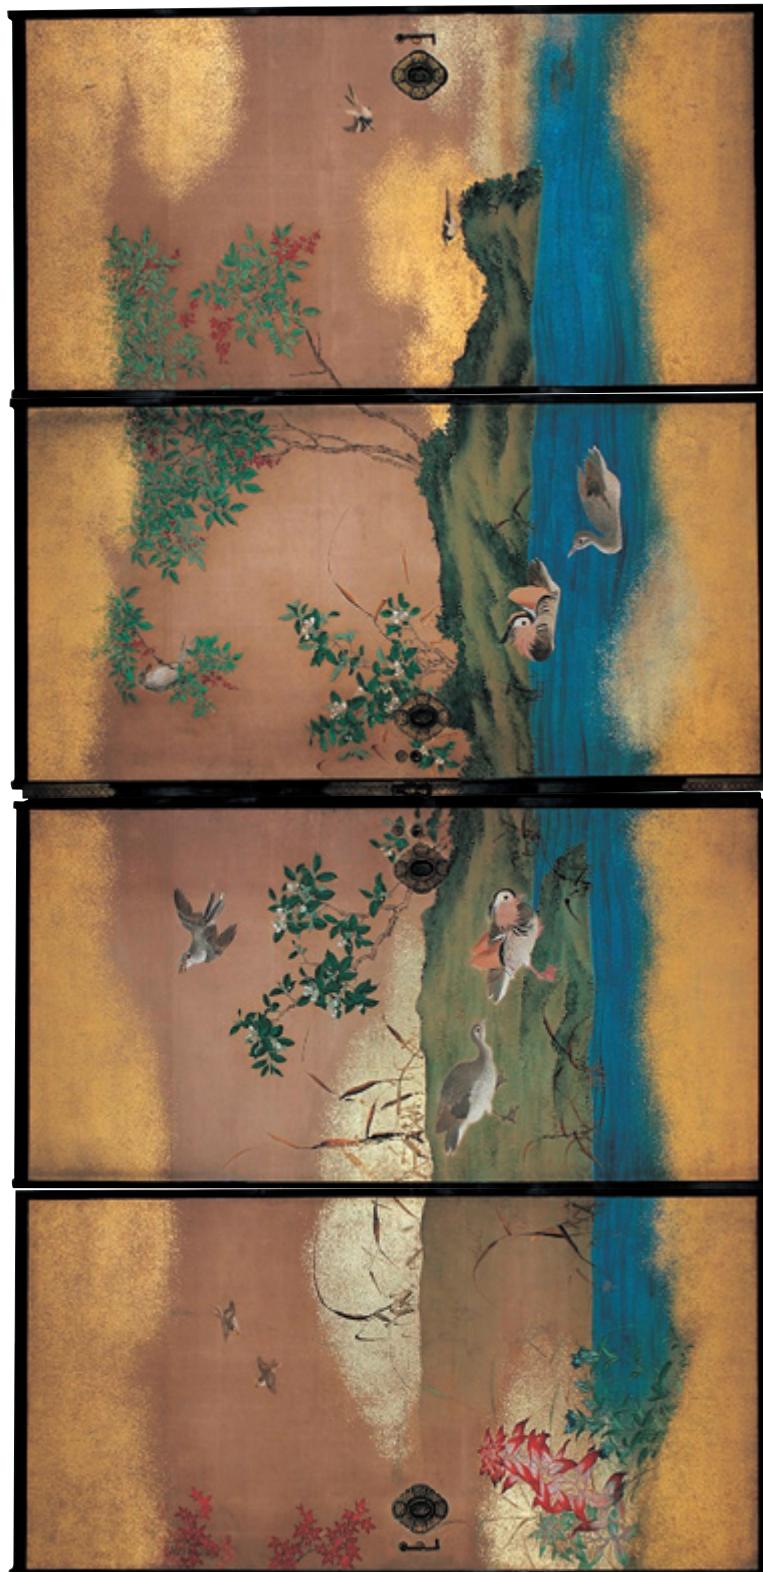
図17 皇后宮常御殿 御寝の間  
画題：四季花鳥 筆者：岸岱

このような状況の中でも、平成10年度から行われてきた京都御所障壁画修理工事によって修理された障壁画は、現在でも概ね良い状態で維持されている（図17）。今後も本工事を継続させることに加え、自然環境に起因する変化を把握し、より長く良い状態で保存できるよう努めたい。
