京都御所清涼殿障壁画保存工事

本工事は、京都御所清涼殿で現在も使用され続けている障屏具のうち、母屋、東廂を廻る襖障子24面及び小壁張付12面の、原本解体修理及び模写建具製作、並びに衝立障子1基の原本解体修理を行うもので、令和元年度から同6年度までの6か年で実施している。本稿では、工事の概要及び令和2年度までの進捗状況について紹介する。

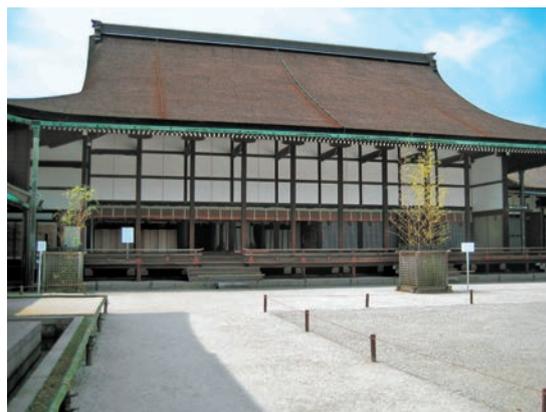
図1 清涼殿東側外観

現在の清涼殿は、江戸時代末期の安政2年（1855）に造営されたもので、その構造は、承久元年（1219）に焼失した平安宮内裏を最後に久しく途絶えていた平安時代の建築様式を再現した寛政度内裏（寛政2年〈1790〉造営、嘉永7年〈1854〉焼失）をほぼそのまま踏襲したものである（図1）。清涼殿東廂の石灰壇では毎朝伊勢神宮をはじめ諸神を遙拝する儀式が行われ、東庭では元旦四方拝をはじめとする年中行事が行われるなど、儀式の空間として用いられた。

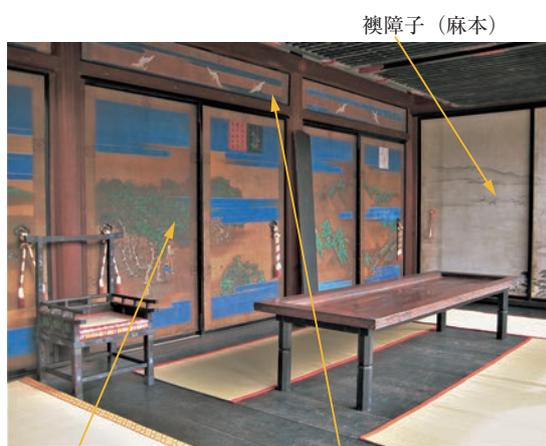
図2 襖障子と鴨居上の小壁張付（台盤所）

清涼殿には、97面の障壁画が現存する。内訳は、嘉永7年の大火で焼失した寛政度清涼殿から救い出された襖障子12面並びに安政度清涼殿造営時に新規に製作された襖障子54面、壁面張付1面及び数羽の鶴が画かれた小壁張付30面である。以上の97面のうち、麻布に墨により景物を画く麻本墨画8面（鬼の間と台盤所との仕切り両面及び御手水の間と御湯殿上との仕切り両面）を除く89面が、絵絹地に群青や緑青などの岩絵具（註1）などを用いて画かれた、絹本著色の色彩豊かなものである（図2）。江戸時代後期の障壁画において建物内部全域に絹本画が設置される事例は稀少であり、平安復古を目指した清涼殿障壁画の特徴のひとつといえる。

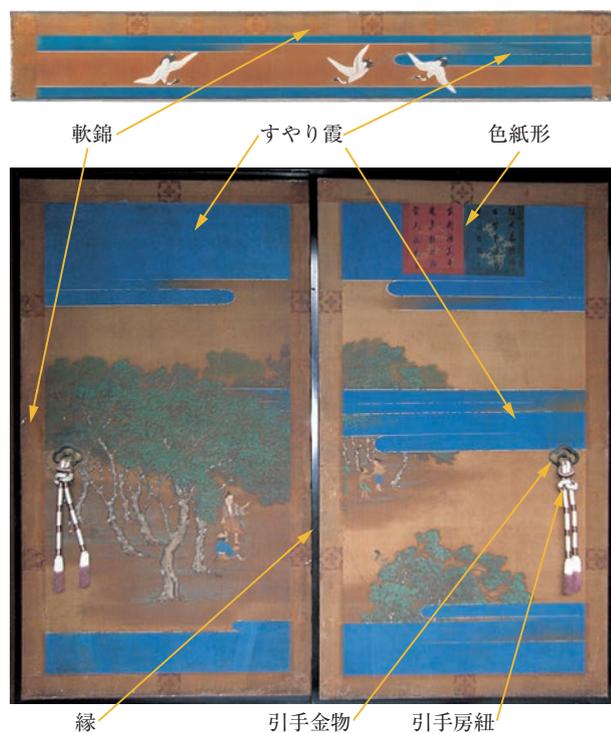
図3 襖障子と小壁張付

襖障子と小壁張付は、絹地に色鮮やかな顔料が用いられ、画面の各所に「紺青こんしやうびき引」と呼ばれる横方向に長く伸びる霞が統一的に引かれ(本書P70 長崎紀子「技法と材料からみる京都御所の「紺青びき引」)、画面の四周には「軟錦ぜんきん」と呼ばれる絹製の幅広の縁裂ふちぎれが張り込まれている。

また、襖障子は、引き違いの右側の上部

中央に画題となる漢詩や和歌をしたための色紙形しきしがたが張られ、木瓜型の引手金物もっこうに紫色と白色が交互に配された引手房紐ひきてかなものが結ばれている(図3)。

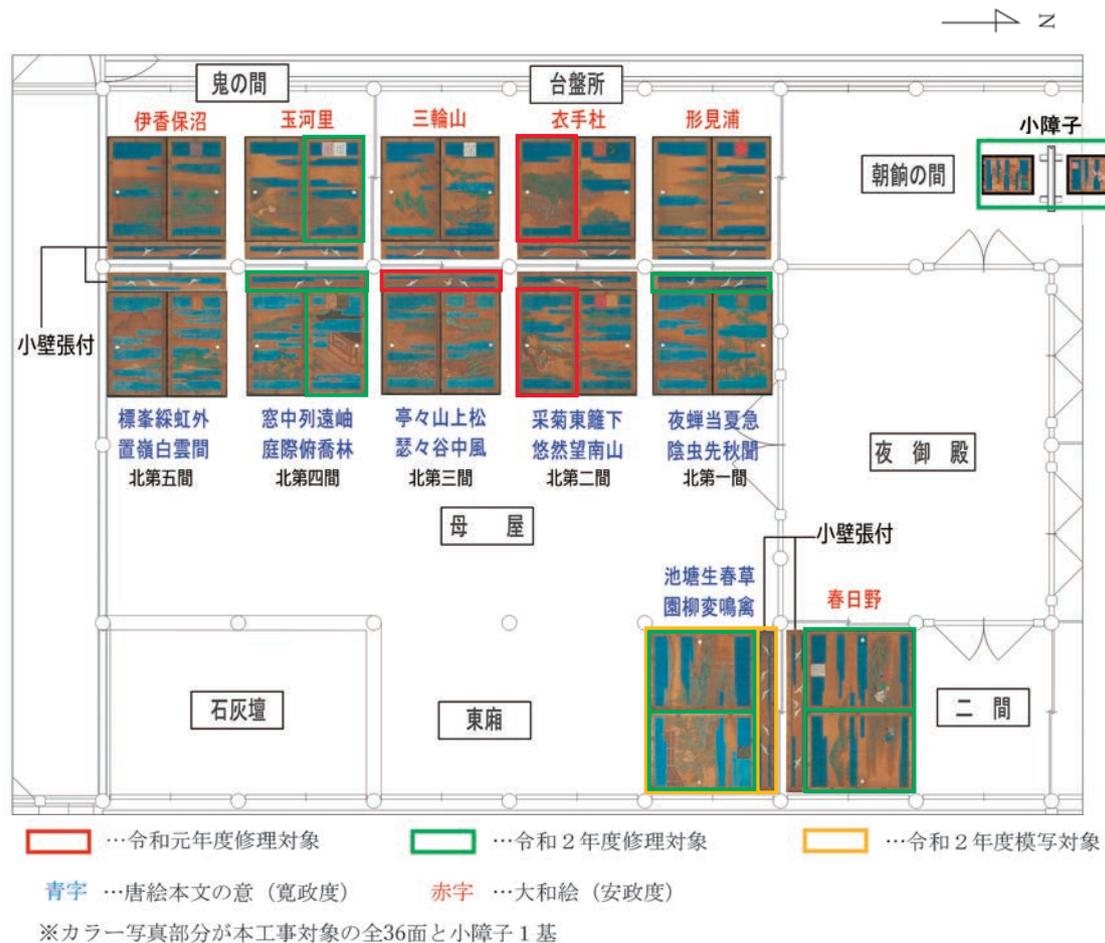
図4 工事対象障壁画平面図

本工事が対象とするのは、特に劣化が進んでいる母屋及び東廂の襖障子12面及び小壁張付6面と、その裏面にあたる二間、鬼の間、台盤所の襖障子12面及び小壁張付6面の合計36面、並びに朝餉あさげいの間と御手水の間の境に置かれる衝立障子1基である(図4)。

令和元年度には、襖障子2面及び小壁張付1面の修理及び類例調査・想定復元図の作成を行った。同2年度には、襖障子6面、小壁張付2面及び小障子1基の修理並びに襖障子2面及び小壁張付1面の模写を行った(図4)。

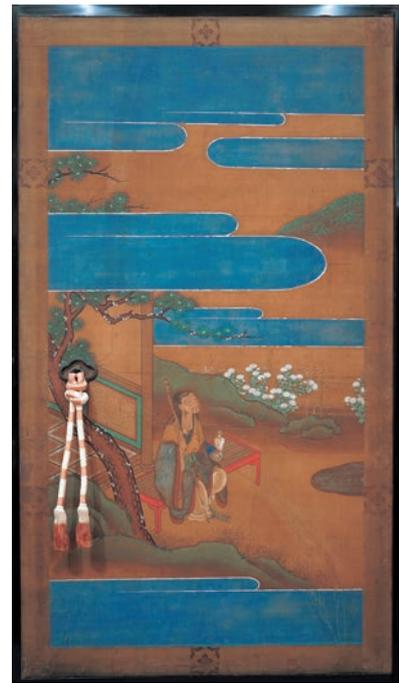
図5 令和元年度修理面、修理後

令和元年度は、母屋西側北より第二間目「唐絵本文の^{からえほんもん}意〈采菊東籬下 悠然望南山〉」(土佐光貞筆)左面(図5)、同面の裏面となる台盤所東側「衣手^{ころもでのもり}杜」(土佐光文筆)、母屋西側北より第三間目の小壁張付(土佐光清筆)を、令和2年度は、東廂北側の「唐絵本文の意〈池塘生春草 園柳変鳴禽〉」(土佐光貞筆)とその裏面となる二間南側「春日野」(土佐光清筆)、母屋西側北より第四間目「唐絵本文の意〈窓中列遠岫 庭際俯喬林〉」(土佐光貞筆)右面とその裏面となる鬼の間東側「玉河^{たまがわのさと}里」(土佐光文筆)、母屋西側北より第一間目及び第四間目の小壁張付(土佐光清筆)、並びに「猫・竹雀^{たけにすめ}」小障子の修理を行った。

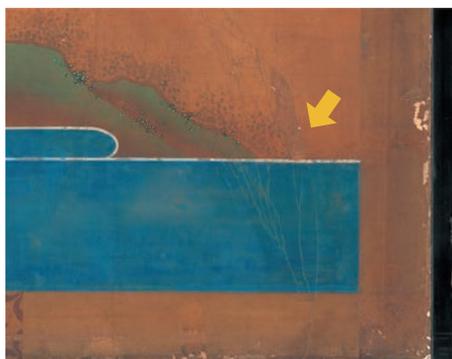
図6 補彩の劣化(令和元年度)

修理対象の原本には、本紙の亀裂や塵埃の付着が見られた。過去の補修箇所では当時施された補彩が経年の劣化により周囲の描写から目立つ状態となっていた(図6)。また、すやり霞の縁に引かれた白色の括り線の諸処に絵具の剥落が見られた(図7)。軟錦にも本紙同様の亀裂

本紙料絹や軟錦が欠失した箇所には、経年劣化した絹地の強度に合わせ、電子線を照射して人工的に劣化を進めた絹を補填し（図16）、必要に応じて色合わせの補彩を施した（図17）。

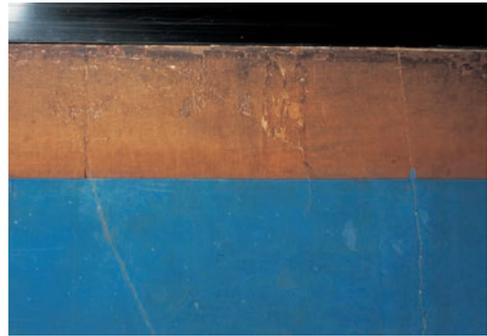
図8 軟錦の劣化（令和元年度）

が生じ、裏打紙に及ぶ虫損により裂地全体が脆弱となり、本紙との接着面に糊離れも生じていた（図8）。

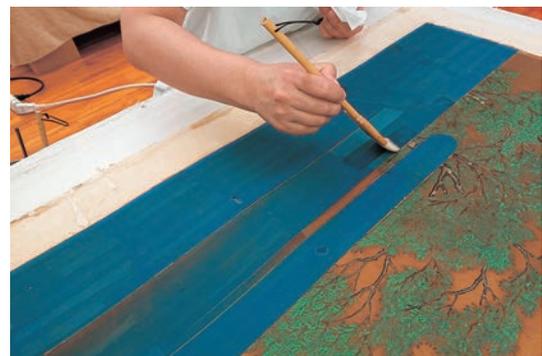
図11 剥落止めの様子（令和元年度）

②剥落止め

白色顔料を盛り上げて描写する部分など、彩色が厚く塗られている箇所や、岩群青や岩緑青などの粒子の大きい顔料による彩色が行われている箇所は、既に絵具の膠着力が低下しており今後の剥落が想定されるため、絵具の状態や成分に合わせて濃度を調整した膠水溶液(註5)を用いて、絵具層の強化と本紙への接着を目的とした剥落止めを行った(図11)。

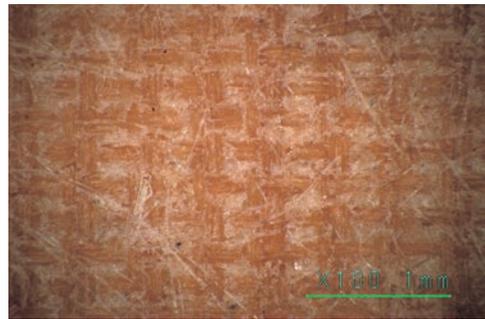
図12 結晶化した糊が絹の目に詰まった様子

令和元年度の修理に伴う原本調査において、原本の本紙に裏打ちされた肌裏紙の状態を確認したところ、肌裏紙を接着するために使用された糊が一般的な絹本画の作例と比べて非常に多く、結晶化した糊が本紙の絹目に詰まるほどの状態であることが判明した(図12)。さらに、肌裏紙の酸化劣化が著しく、除去のために少しでも水分を与えると、楮の植物繊維が泥状に崩れてしまう状態となっていた。この状況で肌裏紙を剥がす場合、

想定以上に時間がかかることにより本紙に負担を与え、仮に剥がせたとしても、結晶化した糊や少量残った楮の植物繊維がムラ状に残って本紙に影響を与え、新たな保存上の課題になることが予想された。

本工事では、本紙直裏の肌裏紙の除去により本紙に重篤な負担を与える恐れがあることから、旧肌裏紙の除去は行わないこととした。一方、1層目肌裏紙を残して2層目の裏打ち紙を通常どおり除去すると肌裏紙のない本紙四辺が薄くなり周囲との間に生じた段差によって新たな損傷に繋がる恐れがあることから、2層目の裏打ち紙は1層目と重複した部分のみ手指で繊維をほぐ

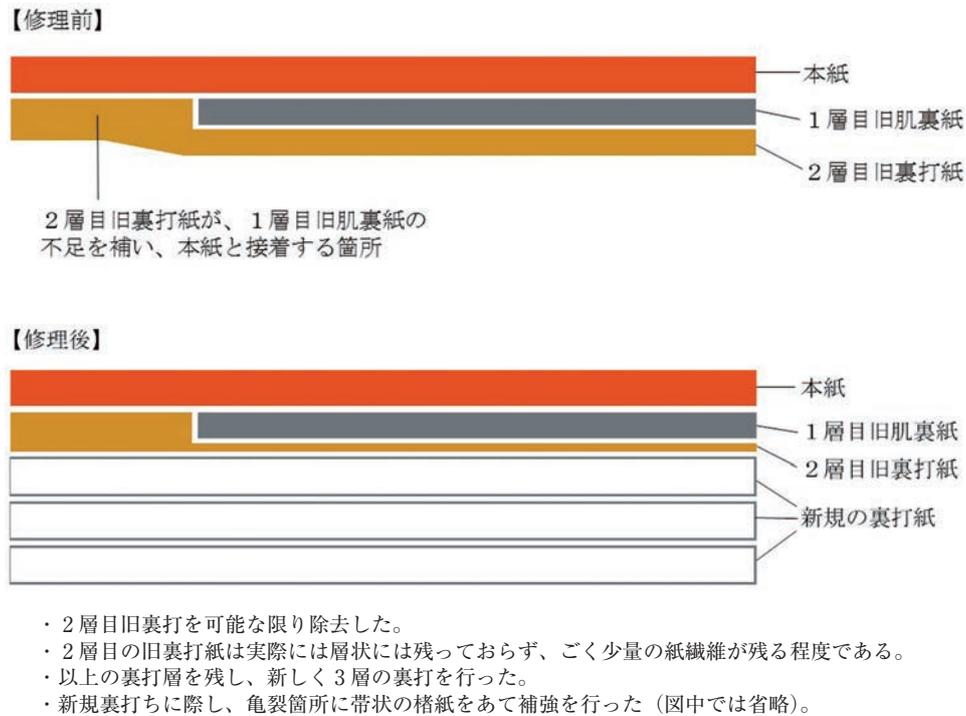
図13 裏打ち紙の構造と修理内容

また、裏打ち1層目となる肌裏紙が本紙よりも小さいことから、四辺に本紙の裏面が露出する部分があり、2層目の裏打ち紙がその露出部分をカバーしているという複雑な構造をなしていることが判明した。

しながら薄くし、裏打ち層を可能な限り平滑にする方法を採用した（図13）。
