# 京都御所における調度類の保護

長崎 紀子

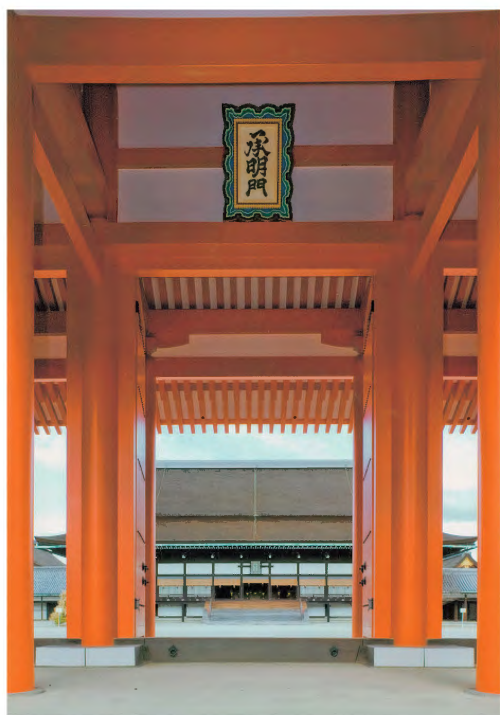
図1 承明門より紫宸殿を望む

現存する紫宸殿と承明門の扁額は、初めは享和3年（1803）に掲げられたもので、いずれも書博士岡本保考（1749－1817）によって書が揮毫され、土佐家の絵師によって彩色が施されている（註1）。南北に並列する承明門と紫宸殿の南面中央に掛けられ、その姿は、平安時代後期の宮中および民間の行事を画いた『年中行事絵巻』の中にもみられ、古式をとどめている。これらは、嘉永の大火による焼失を免れ、修理を重ねながら（註2）、現在まで受け継がれている（図1）。

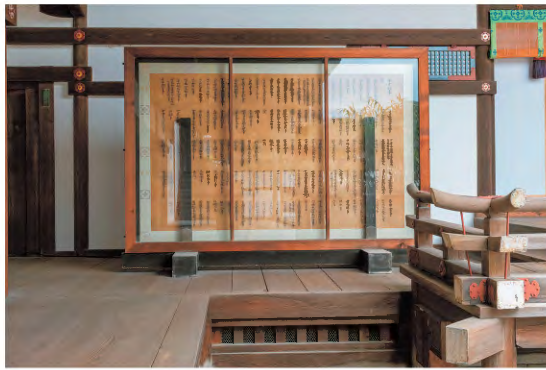
図2 清涼殿年中行事障子（落板敷）

年中行事障子は、東面には正月から6月まで、反対の西面には7月から12月までの宮中の行事が書かれた衝立で、絹本の画面の四周に「軟錦」と呼ばれる絹の縁裂が廻らされている。現在清涼殿には、寛政度造営時<sup>(註3)</sup>に持明院宗時（1732－1795）が書いたものを、昭和9年（1934）に子孫の持明院基揚（1884－1957）が模写したものが置かれている。

同じく、屋外に近い環境である清涼殿の東面に置かれる衝立障子には、清涼殿の落板敷の年中行事障子、東弘廂の昆明池障子があり、その北側に襖の荒海障子がある（図2～5）。

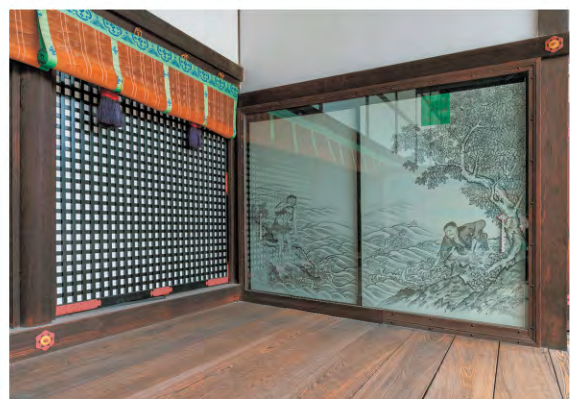
図5 清涼殿荒海障子（東弘廂）

昆明池障子の北側にある荒海障子は、布障子と呼ばれる麻布を基底材としたもので、中国の『山海経』に記された伝説上の手長・足長の図が画かれている。裏にあたる北面は宇治綱代図である。昆明池障子と同様、安政度造営時に土佐光清によって画か

れ、昭和45年に案本武雄が模写している。更にその後、荒海障子は平成28年にも模写が行われており(註5)、現在清涼殿で見ることができるものは、安政度造営から数えて3代目にあたる。いずれも原本は収蔵されている。

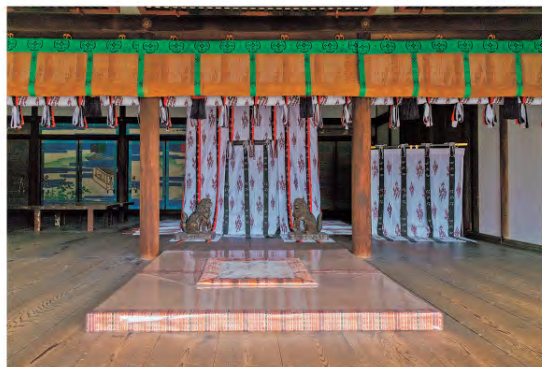
図6 清涼殿の調度

以上のほか、清涼殿の母屋・東廂には、通常の鋪設として、昼御座の厚畳と御茵、御帳台とその帳の東側裾両脇に獅子狛犬像、几帳、大床子、四季屏風一双が置かれている(図6)。参観時には、東廂と東弘廂の境が開放され、内部の様子を東庭から見る事ができる。

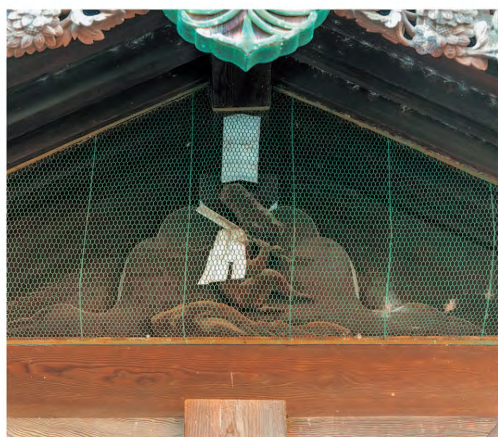
図11 京都御所築地塀東北隅の猿の彫像と金網

なお、京都御所を囲む築地塀の東北隅上方に置かれている猿の彫像（雲板）も、金網で覆われている（図11）。猿ヶ辻と呼ばれ、鬼門にあたるこの場所に、御幣を担いだ猿の彫像を置くことで、災いが去るとされている。金網で覆われている理由として、上記と同様に、生物や気候による被害、あるいは外郭であるから、盗難や落下を防ぐという意味があったのではないかと考えられるが<sup>(註10)</sup>、よく知られている逸話として、猿が夜な夜な外に出てはいたずらをしたために、金網で閉じ込めているというものがある<sup>(註11)</sup>。もっとも、築地塀が現在の形に拡張されたのは慶応2年（1866）のことで、安政度内裏以前の猿の彫像の置かれ方、金網の有無については、現時点では明らかでない<sup>(註12)</sup>。

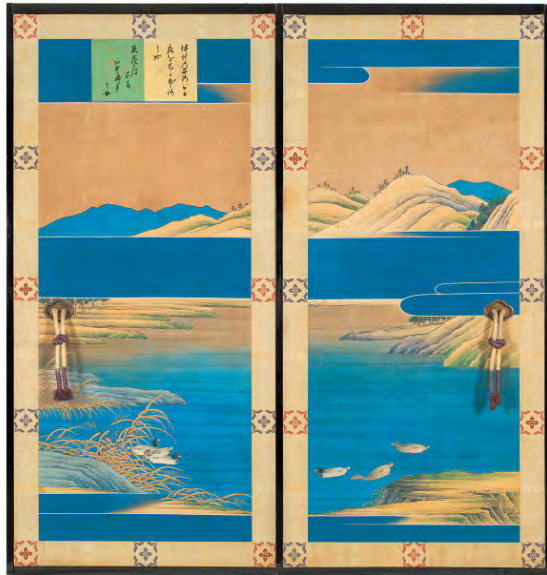
図12 小御所上段の間北面中央2面「広沢の池」  
狩野永岳

一方で、特殊な模写として、小御所の事例が挙げられる。小御所は、安政の造営で、上・中・下段と四周の廂の襖絵を7名の絵師が担当した。その際、上段は狩野永岳が画き（図12）、その北側6面の裏面にあたる北廂の襖絵は、岡田為恭が担当している（図13）。この表裏計12面については、京都御所のみならず、桂離宮、修学院離宮を含めた中でも、障壁画の中では最も早い昭和6年に模写が行われている（註19）。

昭和29年（1954）に、小御所は花火による火災のため焼失する。その際、既に模写が製作され、別の場所に収蔵されていた上記の岡田為恭・狩野永岳の襖絵計12面は被害を受けることがなかった。それ以外の小御所の襖絵は、そのほとんどが焼失したが、火中から運び出されたもののや、焼け跡からかろうじて見つけることができ、損傷しながらも繕われたものなど、上記の原本を合わせて襖障子42面、布障子2面および杉戸絵20面が、現在も収蔵されている。小御所は、その後昭和33年に再建されることとなり、建造物のみならず、障壁画も、菊池契月門下総勢30名によって、上記の残存した原本類と、安政度造営時の小下絵等の資料を参考にしながら

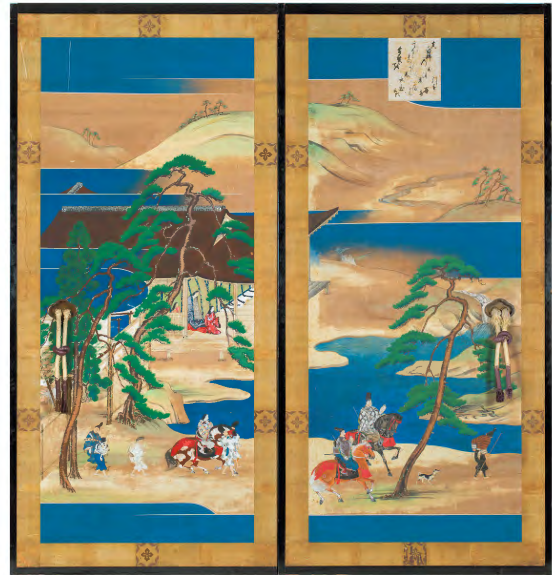
図13 小御所北廂左2面「鷹狩」岡田為恭

京都御所小御所北廂御襖六枚ハ岡田為恭ノ描キシ所ニシテ清涼殿御更衣及鷹狩薄氷ノ圖様ニシテ為恭作品中夙ニ第一ヲ以テ目セラレ居候處恒時御殿内ニ建付有之爲メニ近年色彩ノ剥落紙中ノ損傷漸ク相生シ候ニ付曩ニ御物調査臨時委員ト協議ノ結果恒時換襖ヲ使用シ現品ヲ收藏ノコトニ取計模寫執筆ヲ選定中ノ處決定ニ至ラス今日ニ至リ候ニ付テハ此際模寫ノ技能ニ精鍊ナル内藏寮囑託永井菊治ニ之レヲ模寫セシムルコトトシ左記要項ニ依リ實施致度

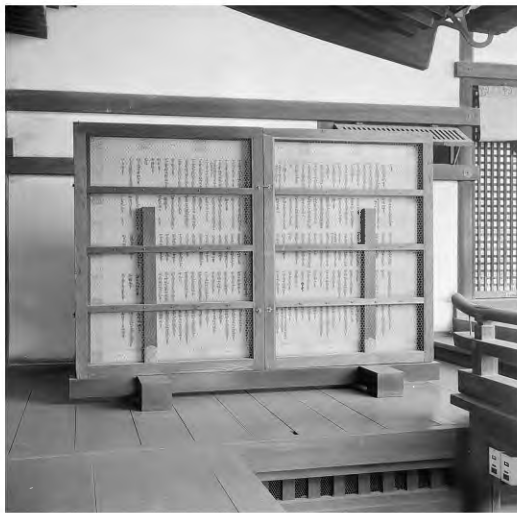
図15 「近藤豊撮影写真資料 写真016-5854（昭和35年1月4日撮影）」（京都府立京都学・歴彩館所蔵）

金網と同様に、物理的に調度を保護した方策の一つに、ガラスケースがある。清涼殿衝立障子は、現在いずれもガラスケースに入っており、これは昭和35年に行われた、年中行事障子囲障改修工事が契機となっているようである(註24)。当時の様子がおさめられている写真資料群の中に、昭和35年までは、先述のとおり木枠と金網で覆われていたところ(図15)、昭和38年にはガラス製に代わっている様子が分かる(図16)(註25)。しかし、当時の工事録などからも、改修が

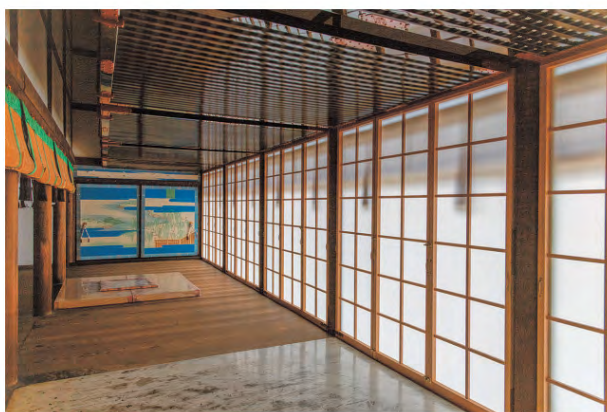
図21 清涼殿の仮設建具（東廂と東弘廂の境）

清涼殿においても、平成6年に、「京都御所清涼殿絵襖保護工事」として、絵襖の損傷を防止するため、仮設建具が設置されている（図21）<sup>（註28）</sup>。従来の蔀戸を屋内側に跳ね上げ開放している状態に、上部に仮設レールが取り付けられ、そこに半間ずつ新規明障子を嵌め込み、柱の下部に元々設けられている蔀戸の差栓に、新規明障子の留め具が納まるよう工夫さ

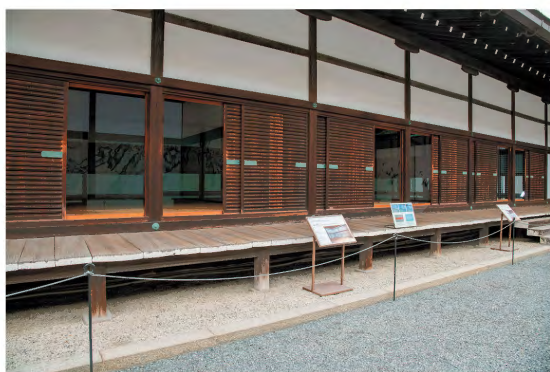
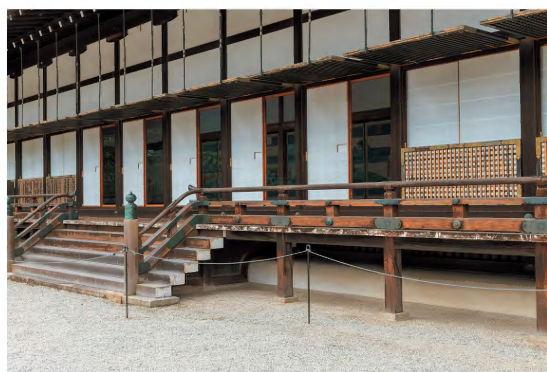
諸大夫の間南面と小御所東廂では、平成27・28年に、アクリル製建具を設置し、透明な建具を通して屋外から室内をみることができるようになった。平成28年7月から開始さ

れた通年公開を前に(註29)、公開と保存の両立のために設置されたもので、夜間や参観休止日などは通常の建具が閉まるように設計されている。これらは、アクリルの劣化なども考慮して、令和3年にはガラス製建具へと更新された(図23・24)。ガラスの仕様は、ガラス厚6.8ミリの低反射合わせガラスである。

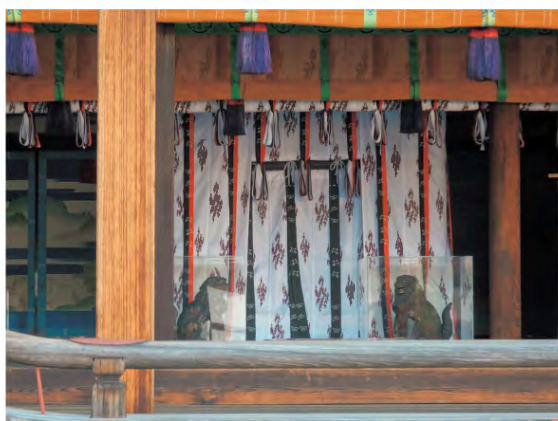
図25 清涼殿東側の通常公開時の様子

清涼殿では、先述のとおり、通常公開時は東面の建具は開放され、内部の様子を見ることができる。すなわち、そこに置かれる調度は、公開時は常に外気に曝されることになり、その中でも特に、獅子狛犬像、大床子は彩色、漆塗が施されているため、塗膜面の退色や剥離が懸念された。その劣化速度を少しでも緩やかにするため、対策を講じることが急務とされ、突発的な外気の変動、紫外線の影響を

わずかでも減らすことを目的として、アクリルケースで覆うことが選択された(図25)。ケースは、対象に対して蓋のように被せる形状をしており、通気のため一面のみ下方5センチほどの欠き込みがあり、外側には低反射シートとアウトガス防止シートが貼られている。

清涼殿母屋の調度を覆うアクリルケースには、通気口として一面のみ5センチの欠き込みがあり、そこから通気が可能であるため、温湿度変動は外気に比べわずかに緩やかになるが、挙動はほとんど同様である。そこで、今回は、漆塗や彩色など、塗装が最も変化しやすい光（照度、紫外線）について、ケースの有無による違いを検証するため、照度と紫外線量の測定を行った。

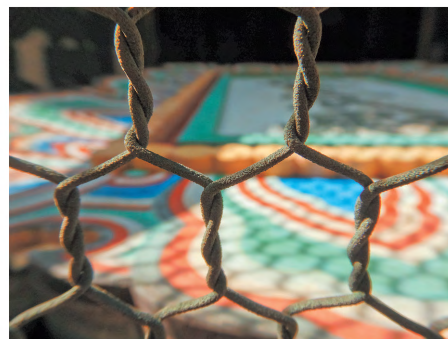
図26 紫宸殿扁額の金網

紫宸殿扁額の材質は、Cu（銅）を主としており、表面を緑青錆が覆っている（図26）。こうした金網は、一度張ったあとはメンテナンスが不要であることが多いとされ<sup>(註30)</sup>、現時点で、張り替えの記録は確認できていないことから、図9の資料にみられる金網が、現在も使用されている可能性がある。一方で、露台床下や、清涼殿と諸大夫の間の間にある御膳宿床下など、昭和に復元があった箇所<sup>(註31)</sup>では、Fe（鉄）を主とした鉄線による金網が用いられていた。鉄を使用している金網は、屋外環境に近い場所では腐食の進行は免れず、強度が低下する。一部腐食が進み粉状化している箇所もあり、金網としての機能が損なわれている。一方、銅は屋外であっても通常の環境下では、耐食性が鉄よりも優れており、安定した腐食生成物が形成されることによって、保護膜としての役割が果たされている。このことから、銅網はメンテナンスを行う必要がほとんどなかったのではないかと考えられる。造営時の記録等では、当時既に金属の材質や仕様を指定して発注している事例も見受けられ<sup>(註32)</sup>、場所の格や環境に応じて、金属の特性を理解した上で用いていた可能性もある。

また、測定の結果から、紫宸殿扁額、猿ヶ辻、清涼殿床下、御学問所床下、御常御殿床下で使用されている金網の線径はほぼ一致しており、金網の張り替えの記録等も現時点では確認できていないことから、ある一定の時期、例えば造営時に取り付けられたものの可能性もある。これについては、今後、現存する金網について網羅的に光学調査を行い、材料による腐食の差
