## Ⅱ 事業報告

# 桂離宮松琴亭襖ほか修理工事

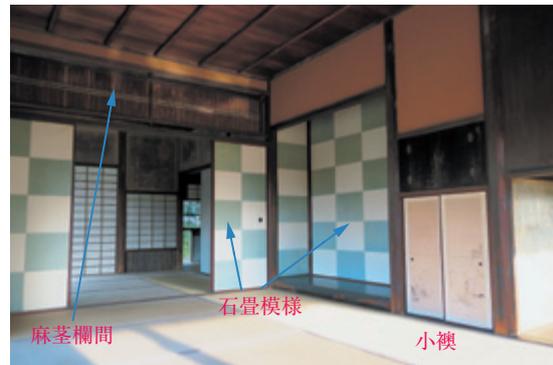
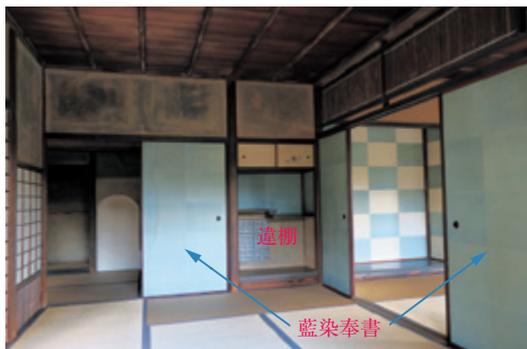
図3 一の間

図4 二の間

桂離宮における大規模な修理工事には、「昭和の大修理」と呼ばれる昭和51年～昭和57年にかけて行われた古書院・新御殿等の解体修理事業と、昭和60年～平成3年にかけて行われた松琴亭を始めとする茶室の解体修理事業があり、松琴亭の襖や壁面張付は、後者の事業のうち、平成元年に本紙及び下張り紙等が新調された。現在、その修理工事からすでに約30年が経過して、経年による退色や傷みが著しいことから（図3、4）、平成29年度より、本工事を行うこととなった。

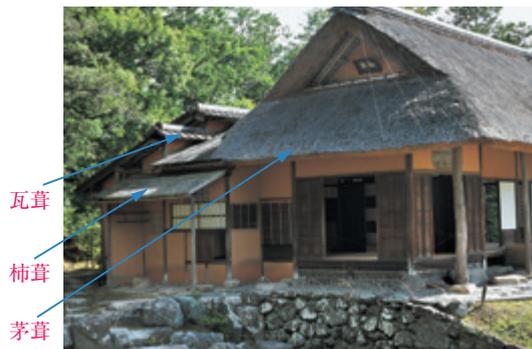
図5 松琴亭屋根形状

本工事の対象である「松琴亭」（図1）は、茅葺を中心とする屋根に面皮柱や土壁、水屋を配した草庵風の外観（図2）ながら、室内は藍と白のコントラストが美しい「石畳模様」（市松模様とも呼ばれる）の襖や張付（床の間等に直接張る壁紙）が洗練された印象を与える建物で、その意匠は、現代でも高い評価を得ている（図3、4）。建物の規模は、正面約12m、奥行約11m、高さ約6mとなり、屋根形状は、主屋（一の間、二の間）部分が入母屋造茅葺、茶室が切妻造柿葺となり、それらの背面は、片流れ屋根棧瓦葺となる（図5）。

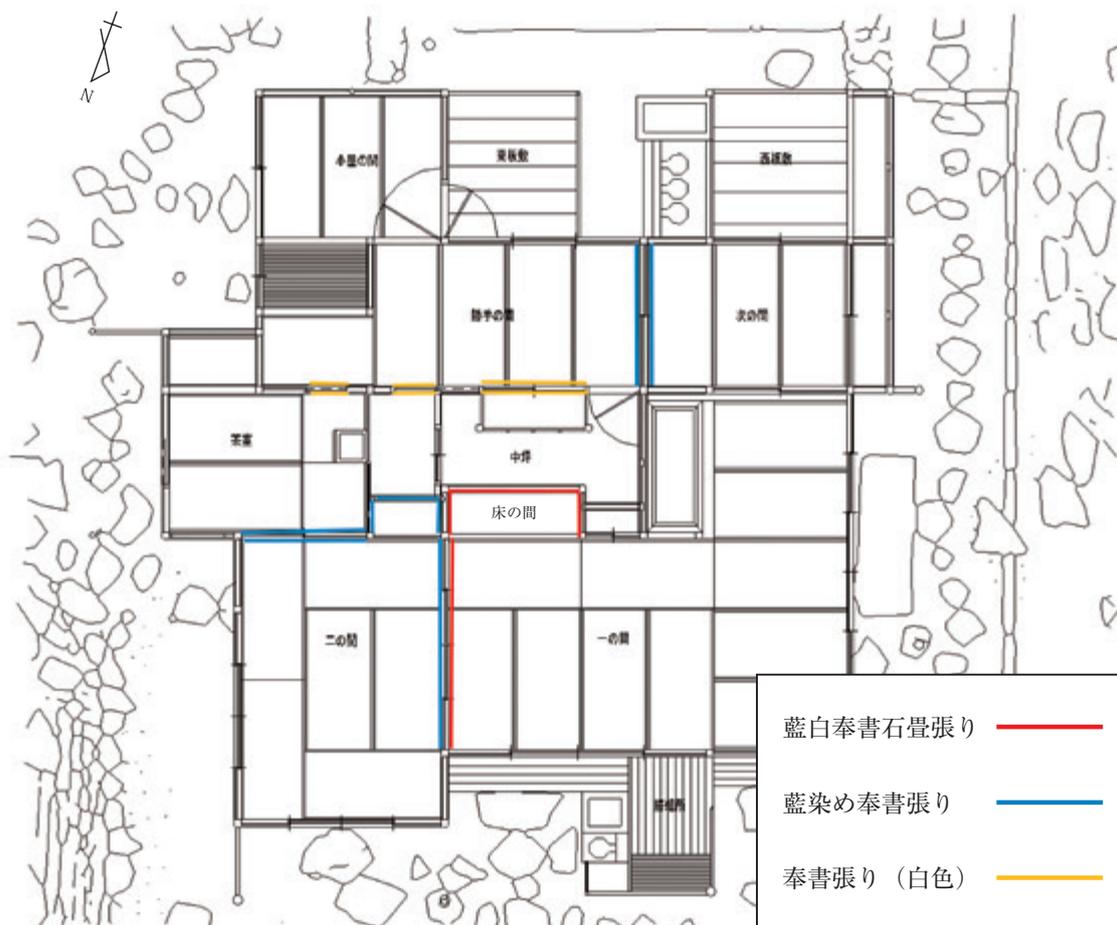
図6 松琴亭平面図（工事箇所）

今回の修理対象となる襖と張付の種類は3種類で、図6に示したように、藍白奉書石畳張りは一の間、藍染奉書張りは二の間と次の間及び勝手の間、奉書張り（白色）は茶室と勝手の方にそれぞれ設置されており、全5室37面の新調を行った。

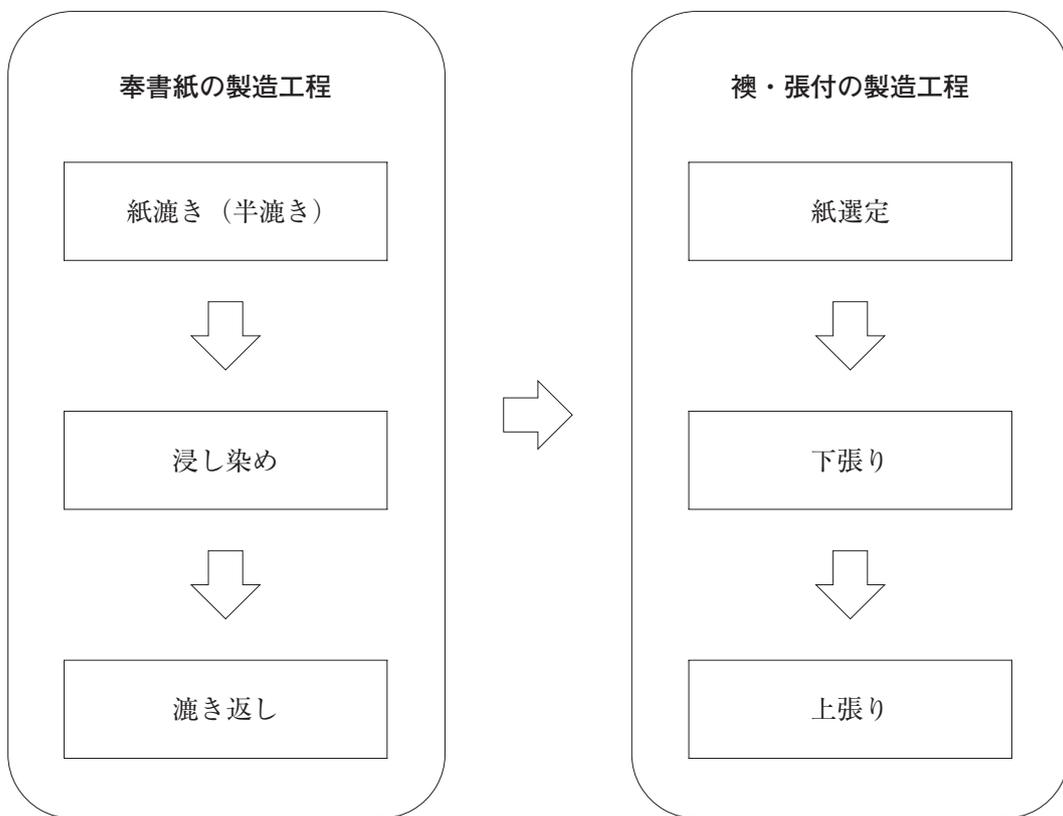
図7 製造工程

修理工事の全体の流れとしては、まず白色及び藍色漉き返しの奉書紙を製造し、それらを用いて襖・張付の張り替えの作業を行う(図7)。藍染奉書の製造について、一般に漉き返しとは、藍壺に漬けて染めた奉書紙を、染めきれない部分(紙の内部)も含めて一旦叩きほぐし、さらにそれを漉き直す(漉き返す)ことで色を均一化させる手法である。そのため、漉き返す前の浸し染めの状態に比べて、仕上がりの色味が薄くなるという側面がある。そこで、今回は通常の半分の厚さで紙を漉き(これを「半漉き」という)、藍を紙内部に浸透しやすくすることにより、染めきれない部分ができるだけ少なくなるようにした。また、前回修理の色調に近づけるため、浸し染めは10度にわたり漬け込んでいる。

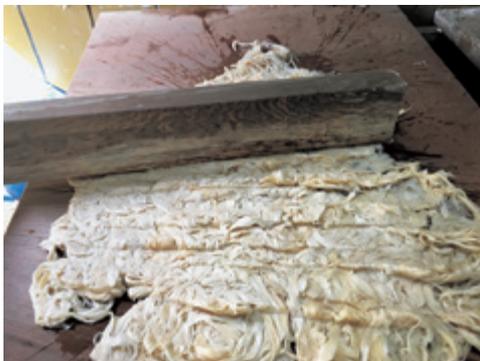
楮の繊維を叩き解し（図8）、紙料を簀笥すげたですくい上げ、通常の半分の厚さで漉く（図9）。

図8 繊維を叩き解す様子

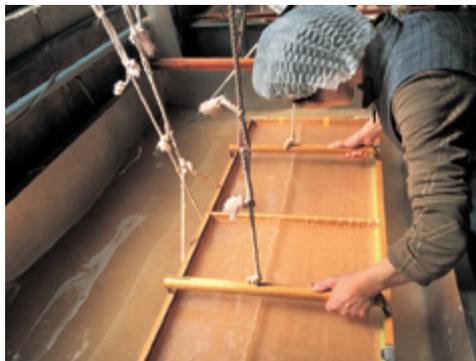
図9 紙漉きの様子

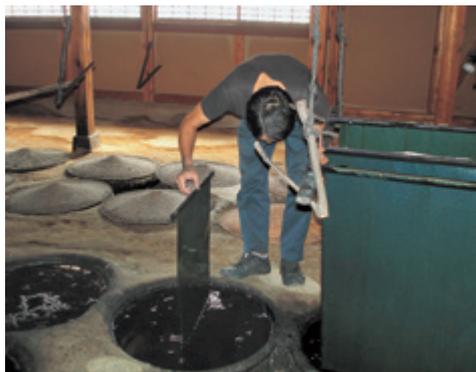
藍染工房にて奉書紙を藍液につける。空気により酸化させ、再び藍液につけ込み、乾かす作業を10回繰り返す（図10）。その後、地下水を使用し、水洗い（水中酸化）を行って灰汁を流し（図11）、それを自然乾燥させる（図12）。

図10 浸し染め（10回目）

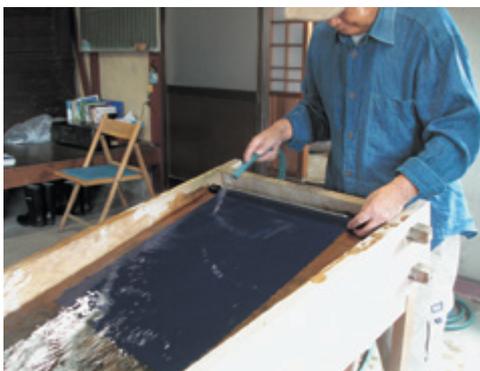
図11 灰汁を洗い流す様子

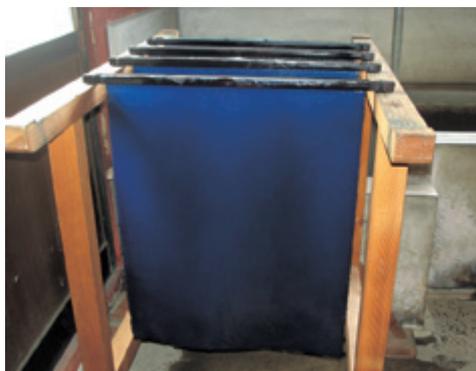
図12 自然乾燥

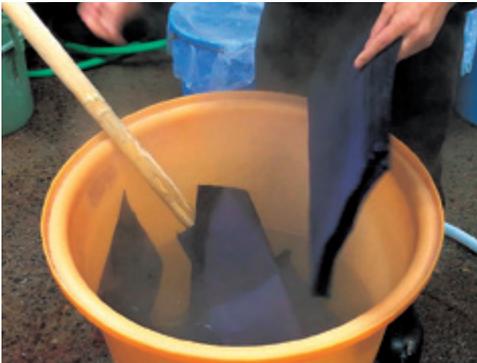
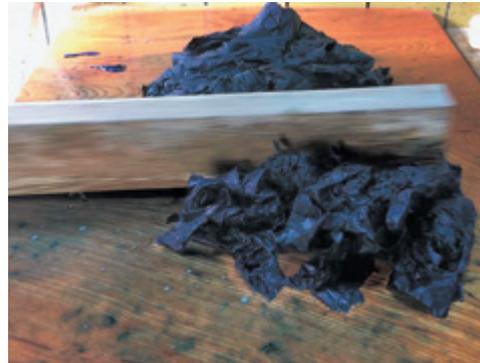
藍に染まった奉書紙をお湯につけ込み、繊維状になった奉書紙を打ちたたき、再度溶かす。こうした作業を叩解と呼ぶ（図13）。

図13 叩解の様子

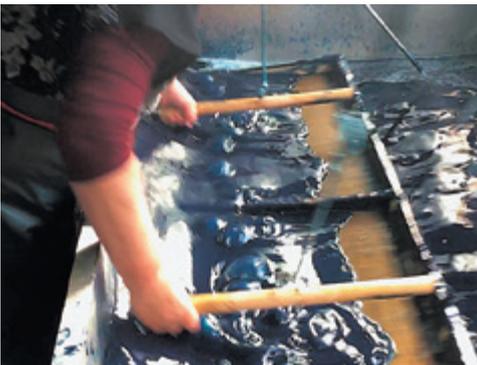
液状化した奉書紙を簀桁ですくい上げ（図14）、濃い藍色の液の中で厚さを揃えた紙を漉く（図15）。

図14 簀桁で紙を漉く様子

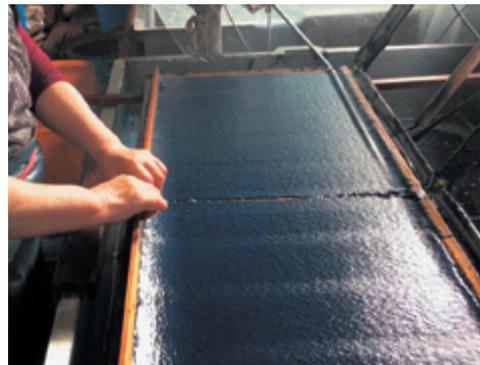
図15 漉き終わった紙料

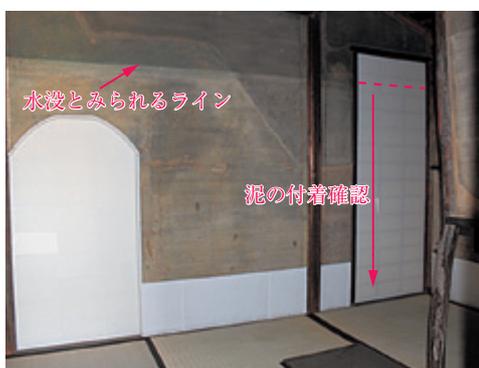
下地骨の傷みや、下地材への書き込みの有無等、外からは見えない状態や情報を確認する。今回の修理過程において、襖の下地骨への泥の付着や、天地逆さまにして下地骨が再利用されていたことが判明するとともに、下地材の劣化が進行していることが確認された。泥の付着は、災害時の桂川の氾濫による建物内部への浸水を示す痕跡である可能性が指摘できる（図16、17）。したがって、今回はその史的意義を優先し、泥の付着や下地骨の向きは現状のまま使用することとした。しかし、材料のさらなる劣化は免れないため、次回の修理では、下地骨の新調を検討することが必要であるとみられる。

図16 茶室内水没ライン

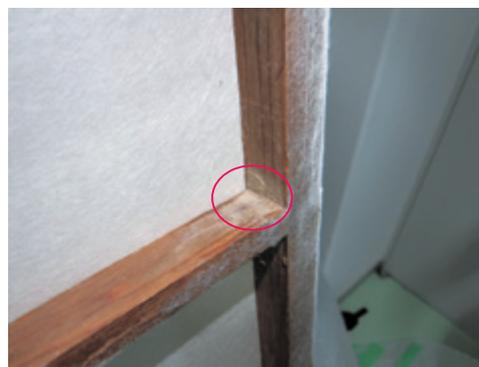
図17 下地骨への泥付着状況

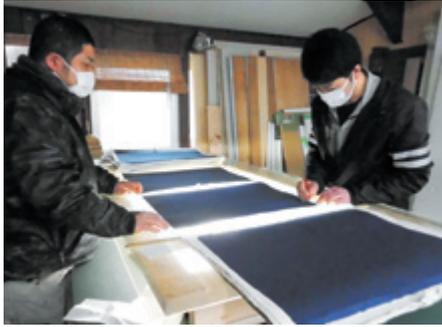
今回の藍紙は、漉き返しにより色が平均化されたものであるが、張り込んだ際に、より美しい仕上がりとなるよう、トレース台を用いてわずかな色の濃淡を確認し、選別する（図18）。また、紙の繊維にも気を配り、その方向を揃えたうえで配置を計画する。

図18 紙選別の様子

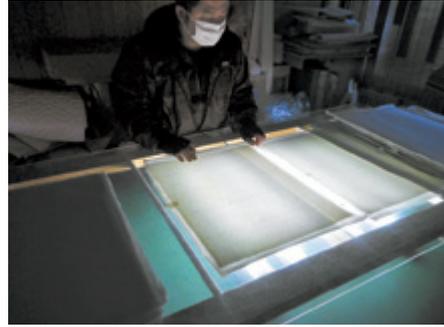
紙の選別後、和紙での裏打ちを施した後に、調査工程で確認できた奉書紙の大きさに切断し（図19）、浸し染め奉書紙と白の奉書紙を、下張りの上に張り重ねていく。その際、下から上へ、左から右へ3分（約9mm）程度を重ねて張り合わせ、紙の伸縮にも気を配りながら行う（図20）。

図19 紙裁ちの様子

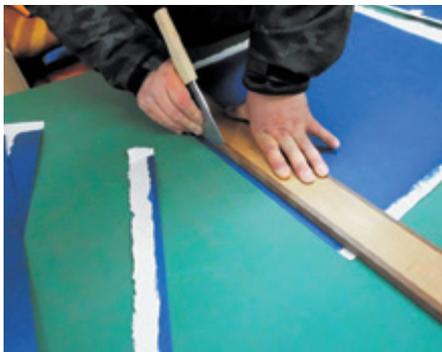
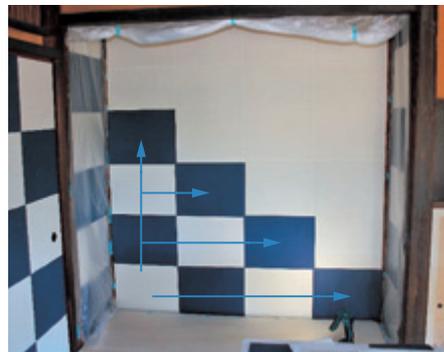
図20 張り上げる順序

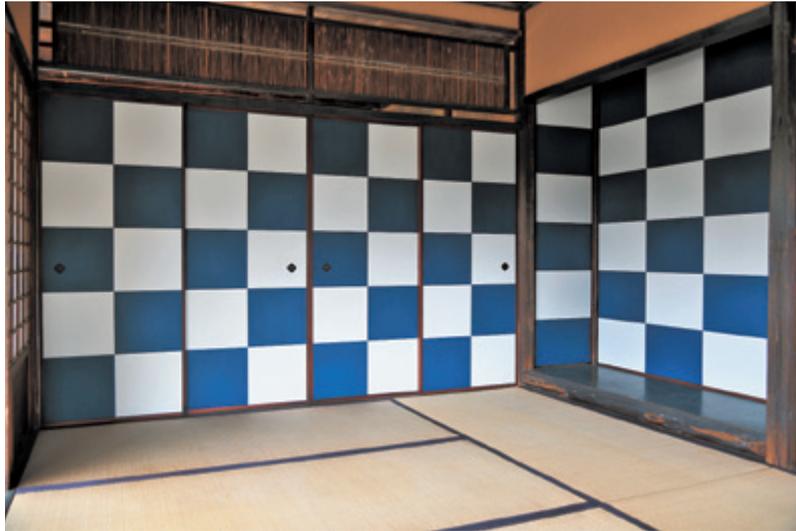
図21 一の間 (施工後)

今回、桂離宮松琴亭の襖・張付壁を対象として、7箇月間にわたって修理工事が行われた。藍の漉き返し紙を用いた石畳模様を中心とする新しい襖や張付は、松琴亭とそれを包み込む苑池に、再び鮮やかな色彩をもたらした（図21～24）。今回の修理では、伝統技法である紙漉き及び藍染めの確かな技術が十分に活かされているとともに、耐久性に優れた藍染め紙の追求を試みている。今日まで大切に受け継がれてきた美しい桂離宮を末永く後世に伝えていけるよう、今後も経年変化を注意深く見守り、より適切な維持管理を目指して努めていきたい。

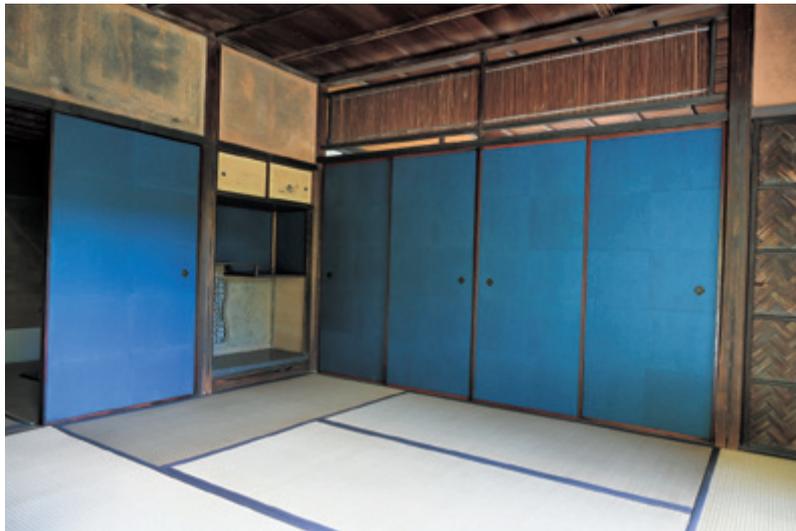
図22 二の間 (施工後)

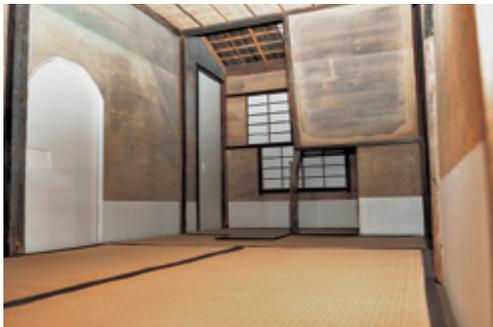
図23 茶室 (施工後)

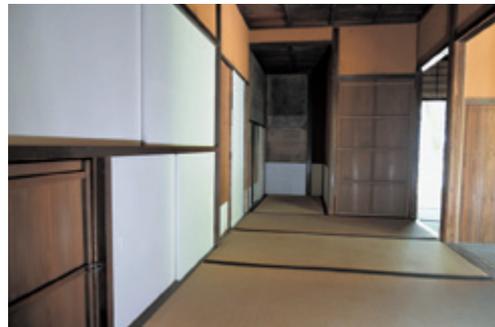
図24 勝手の間 (施工後)
