内裏図でたどる

# 京都御所の歴史

KYOTO  
GOSHO

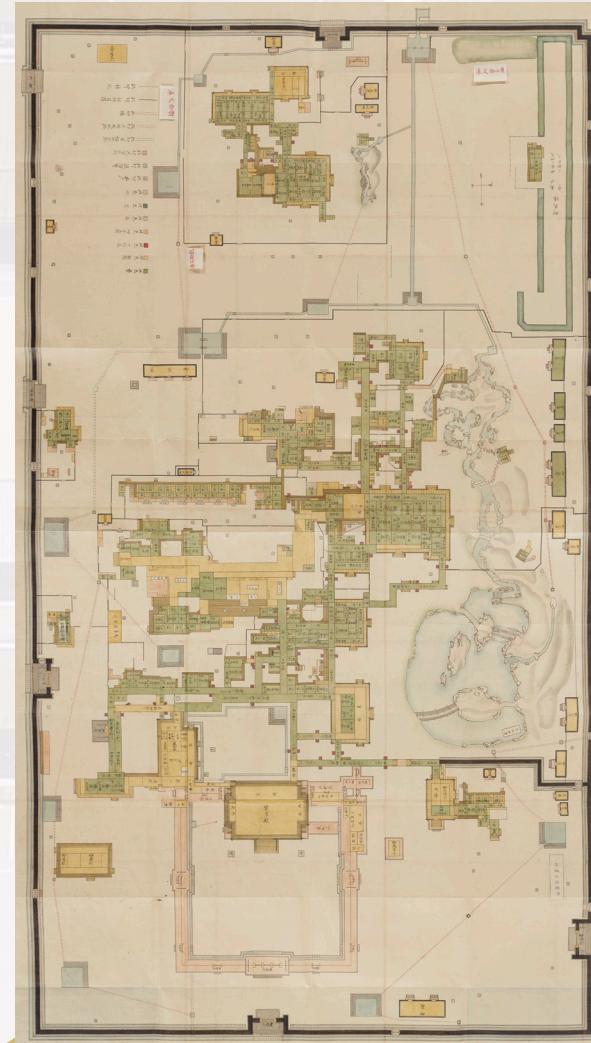
「京都御所御建物改正図」 明治13年 宮内庁蔵

保存事業の方針として、御所における重要な建物、および行幸啓で使用される建物を保存するとともに、溜池や水路などの非常用の防火設備の充実、  
柿葺屋根の瓦葺への変更、築地・垣の改修、土蔵に保管されている所蔵品や  
御庭の木石等に関する調査と整理が行われました。続いて、床を含む土台部分から建物のゆがみを直す大規模な工事や、檜皮葺屋根の葺替、畳の新調等  
が順次行われました(図面は明治13年(1880)5月作成)。

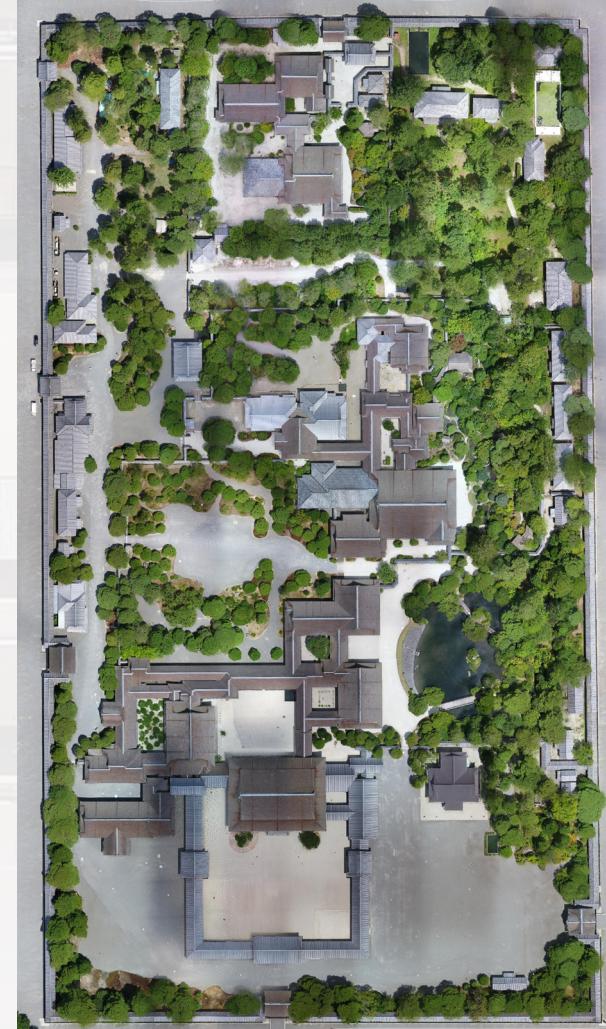
「UAV画像」 令和元年 京都事務所

現在、保存に向けた取り組みとして、歴史資料と保存科学調査、モニタリング実験等に基づく整備事業が行われ、さらなる保全を目指して、各御殿の耐震工事が計画されています。また、平成28年(2016)7月からは、予約不要の通年公開が開始され、より多くの人々に京都御所をご覧いただけるようになりました。
