# 京都御所紫宸殿廻り回廊整備工事にともなう科学分析調査

長 崎 紀 子

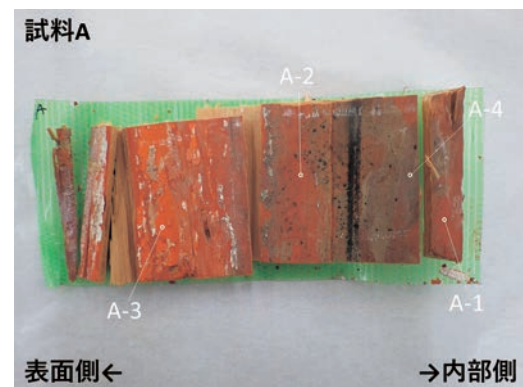
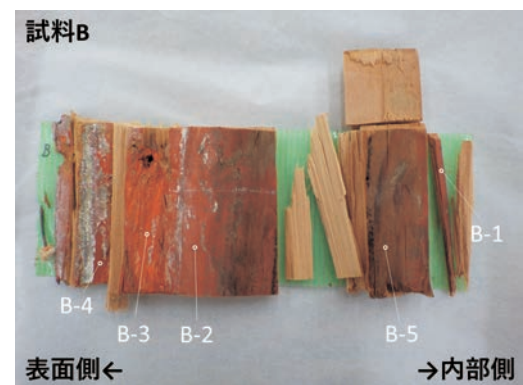
図4 採取試料A

図5 採取試料B

試料は、漆喰壁内部に接する2箇所から採取し、それぞれ試料A、Bとした(図3~5)。当該箇所は、表面側から内部側に向かっていくにつれ、橙色から赤褐色を呈する色味に変化している。

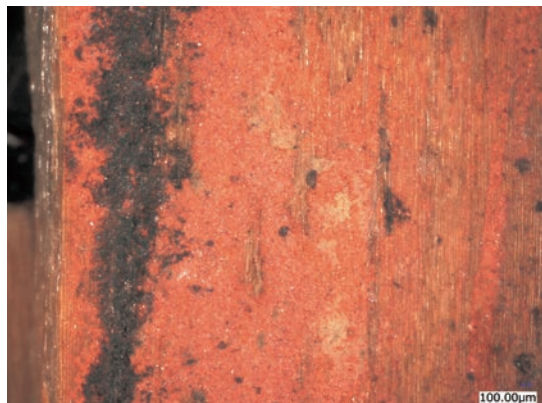
漆喰壁が取り付け円柱の南北方向の中心には、縦方向に墨線が打たれており、ポイント A-1・A-3 の赤褐色の層は、この墨線より下に塗られていた (図 6)。墨線は、部材の加工時に直線を打つためのものであることを考えると、柱芯となる箇所事前に打たれたものと推察され、その下層にある赤褐色はさらにその前に塗られたものである可能性がある。すなわち、この時点で赤褐色の層はいわゆる“下塗り”であると考えられた。橙色を呈するポイント A-3、B-3・4 では、この赤褐色層の上に橙色層が塗り重ねられていることが確認された (図7)。

図 6 試料 A 墨線付近の塗装

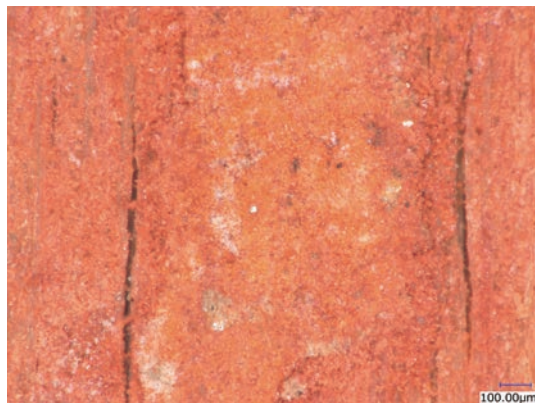
図 7 試料 A 塗り重ね部分

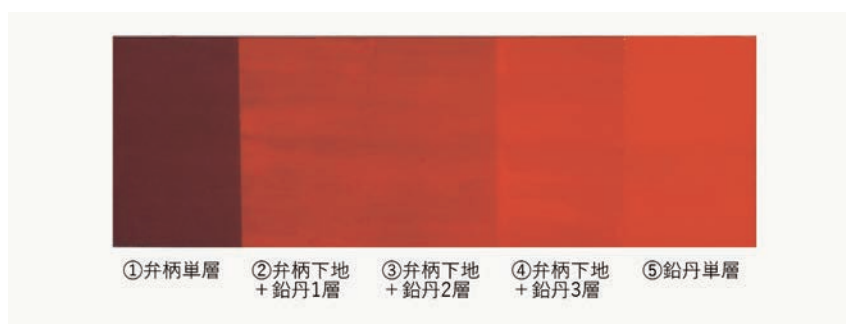
そのような中で、元々寛政・安政の造営時に目指した色は、下塗りに酸化鉄系の茶褐色、上塗りに鉛系の橙色が用いられていることが明らかとなったため、少なくとも最表面はそれぞれの単独の色ではなく、塗り重ねによって表れる色であることが明白であった。現代の鉛丹は非常に被覆力の強い顔料であるが、それでも、下塗りに弁柄を塗った場合とそうでない場合では、見え方に違いがみられる (図 16)。このことから、今回の工事では、採取試料中にみられた塗り重ねの色味を目指し、鉛丹と弁柄を混色することで、見え方としての色味の復元を行うという方針が定まった。採取試料中で最も残存状態が良好である試料 A の A-3 (図 4) を目標の色味とした。

図 16 塗り重ね手板 (②－③では塗り斑、④では⑤単層との色味の差がみてとれる)

- (3) 北野信彦「歴史的な木造建造物のベンガラ塗装に関する基礎的調査—応用編—」(れいめい、2011年)
- (4) 塗膜層の薄さから、XRDでは基底材である木材(セルロース)のピークを強く拾っている。
- (5) 図16に示すように、異なる2種類の色材を組み合わせた際、塗り斑が目立ち、何層も塗り重ねなければならないことから、工期等を考慮すると困難であるとの判断であった。

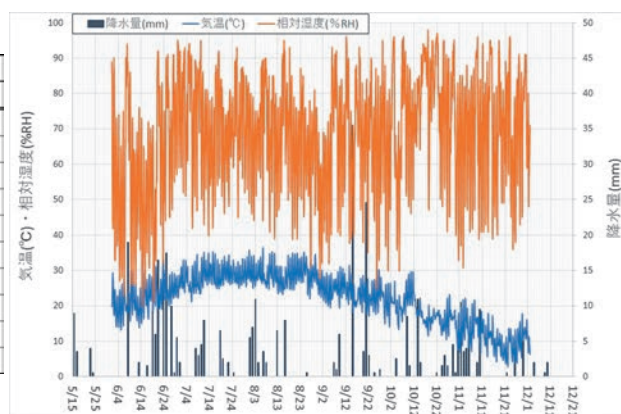
較的早い段階から塗装工程が開始されたが、上塗りを終えたのち、一ヶ月足らずで塗膜表面が白く濁ったようになる白華現象がみられた (図 23・24)。これを受け、一部では髹水引きを行わない等工程を見直したものの、その箇所においても後日白華が確認された。施工業者への聞き取りと現地での観察により、当該箇所では旧塗膜の掻き落としの際にジクロロメタン ( $\text{CH}_2\text{Cl}_2$ ) 系の剥離剤を使用したこと、塗装用足場の撤去前より白華が発生し、その際足場 2 階より下の 1 階部分で顕著にみられたこと、雨天の翌日の晴れあるいは曇りの天候時によく確認されることなどが明らかとなった (表 3・図 25)。なお、効率性や作業環境への考慮により、剥離剤は白華が発生する前から順次アルコール系のものに置き換わり、それが使用された場所では、方角の差はありながらも白華が発生していないことから、剥離剤による何らかの作用によるものの可能性がある。

図 25 京都市外気温湿度と降水量グラフ (気象庁データより作成)

まず、ジクロロメタン系剥離剤の使用により、木地固めに使用した髹水や木材内部の残存物質の溶解を促進した可能性が高く、さらに梅雨時から夏場にかけて施工が行われたため、足場覆屋内部、特に白華が顕著にみられた一階部分は図 25 に示した外気温湿度よりも非常に高温多湿な状態であったことが推察される。その環境から、十分に剥離剤の成分が抜けきらないうちに塗装工程に入り水分が与えられ、高濃度の塩溶液が形成され木材内部に浸透、雨天時に、溶解した塩が木材表面に移動し、その後晴天時や季節の変化による外気温湿度の低下とともに塗膜表面層に析出したとみられる。白色物質層は木材と塗膜層の間にみられたことから (図 26)、髹水が剥離剤の影響により溶解し、それが他のイオンと結合して今回の析出塩となったことも考えられる。髹水はミヨウバン (硫酸カリウムアルミニウム- $\text{AlK}(\text{SO}_4)_2 \cdot 12\text{H}_2\text{O}$ ) (図 34)<sup>(註9)</sup>を水に溶かし、膠を混ぜてにじみ止めに使用されるものであるが、絵画でも広く使用されるものである。今回は、剥離剤との相性、また工事の季節や工程など諸条件が揃ったことにより塩の析出が発生したものと考えられる。しかし、髹水引きを止めた箇所でも白華がみられていることから、長年塗膜によって木材内部への大量の水の浸透が抑制されていたものの、今回の施工によって水分が木材内部へと供給されたことで、内部に留まっていた塩の起源となる物質が一気に移動したということも考えられる。

このことから、白華が著しくみられた日華門北側回廊においても再度塗直しを行うこととなり、剥離剤の残存成分をなくすための入念な水拭きと十分な乾燥期間をおくこと<sup>(註10)</sup>、外気温がやや低くなってから施工をすること、塗装の各工程はできる限り間をあけることなどの対策を行った。その後、白華はほとんどみられなくなった。

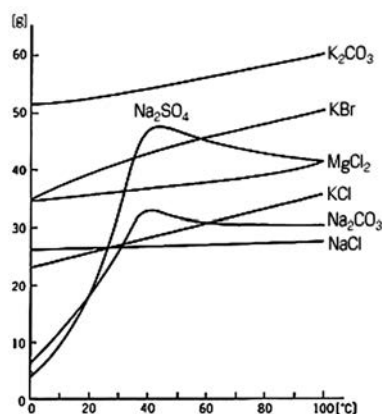
塩類は、石造物や土質遺構、レンガ造等の多孔質材で構成される文化財において析出の事例があり、その析出にともなう圧力により構造が破壊されてしまう現象は塩類風化と呼ばれ、大きな問題となっている。木材や塗装においてはあまり報告例がなかったが、条件が揃ったときに発生する可能性は十分に考えられた。塩類は析出する相対湿度とその温度依存性が塩の種類によって異なることが知られている。今回主にみられた硫酸ナトリウムは、 $32.4^{\circ}\text{C}$ 以下では溶解度の温度依存性が大きく、温度低下にともない溶解度は急激に減少する。一方で  $32.4^{\circ}\text{C}$ 以上では温度上昇に対して溶解度変化が負の相関を示すことが特徴である。前者は十水和物であるミラビライト (Mirabilite- $\text{Na}_2\text{SO}_4 \cdot 10\text{H}_2\text{O}$ ) の、後者は無水物テナルダイト (Thenardite- $\text{Na}_2\text{SO}_4$ ) の溶解度曲線となる (図 33)。

図 33 無機物の水に対する溶解度 (註8)
