# 京都御所清涼殿整備工事

本稿では、令和元年より3か年にわたり実施した清涼殿の整備工事について報告する。

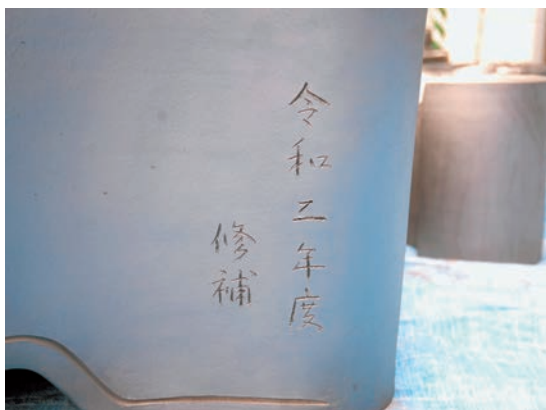
図19 鑑書き（獅子口瓦天端）

屋根の大棟は、獅子口瓦<sup>ししぐち</sup>及び鱗瓦<sup>ひれ</sup>が両端にのり、棟は瓦積である（図15）。棟積は、のし瓦、小菊瓦<sup>わちがい</sup>、輪違瓦<sup>ふすま</sup>、袈瓦で構成される（図16）。工事範囲の棟積は、桧皮葺の葺替に伴い一旦取解をおこない、棟積瓦の半数程度を新規に製作して積み直した。大棟に設置されていた獅子口瓦及び鱗瓦（図17）については、天端に微細なひび割れが確認され（図18）、再び屋根に設置した場合、割裂し落下することが懸念されたため、新たに製作することとした。新規獅子口瓦には、修理履歴が残るよう「令和二年度 修補<sup>へろ</sup>」の銘書きを行った（図19）。取り降ろした獅子口瓦及び鱗瓦各2組は「弘徽殿上御局<sup>こきでんのうえのみつぼね</sup>」の床下へ格納し、保存することとした（図20）。

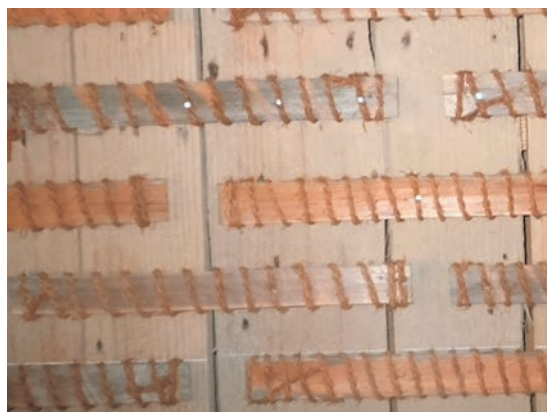
図26 新規へぎ板下地（棕櫚縄使用）

下地に用いられていたのは、杉を厚さ3mmに手割したへぎ板で、稲藁を巻き壁板に打ち付けてあった（図25）。このようなへぎ板下地は、京都御所特有の工法と思われる。修理にあたり、既存と同じ材料を用いた下地を検討したが、現代の稲藁は、品種改良されており、軸が固くへぎ板に巻くと折れてしまい、壁の下地としては不向きであった。そのため、代替品を検討し、藁縄より細い直径3mmの棕櫚縄<sup>しゅろなわ</sup>を用いることとした（図26）。

- ①へぎ板下地      へぎ板に棕櫚縄を30mm間隔で巻付け、壁板に留付ける（図26、27）。
- ②荒壁塗（下塗）      荒壁土をコテで下地に塗付け、十分乾燥させる（図28）。
- ③斑直塗（下塗）      荒壁表面の凹凸が無くなるよう荒壁土を塗る。
- ④中塗              砂漆喰を塗り、十分に乾燥させる（図29）。
- ⑤上塗（2回付）      砂漆喰を塗り、パラリ仕上げをする（図30）。

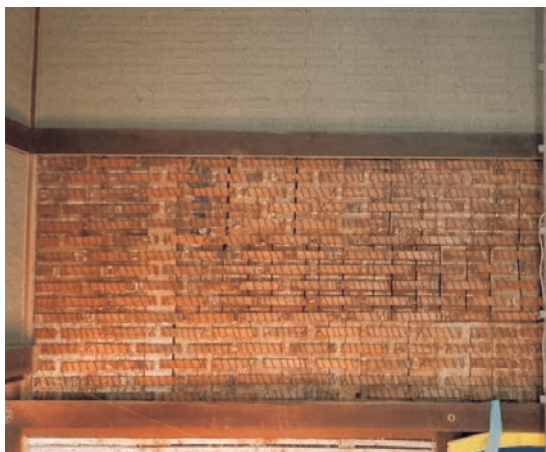
図27 ヘギ板下地状況

下地の修繕にあたり、既存のへぎ板はすべて壁板より慎重に取り外し、再用が可能かどうか選別を行った。選別の結果、全体の15%程度のへぎ板が再用可能となり、不足分は新調することとした（図27）。

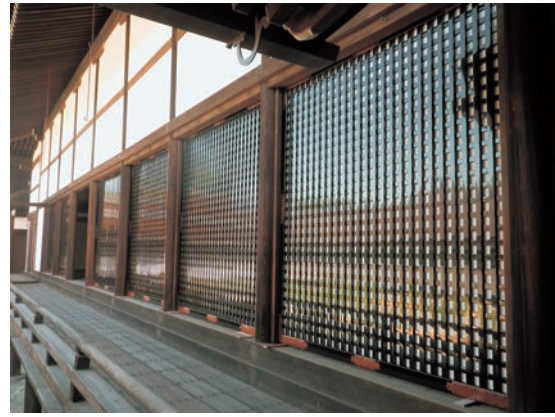
図32 蔀戸外部（塗替後）

今回工事では、外周の蔀戸全てを修理対象とした。綿板は、胡粉の剥落が認められたため、両面とも胡粉塗替を行った。格子の外部側は、紫外線による漆の劣化が激しく、退色や剥落が見受けられたものの、内部側は外側に比べて良好であったため、外部側は下塗の工程から、内部側は中塗の工程からの塗直しとした（図31、32）。また、当工事に用いる漆は純日本産とした。

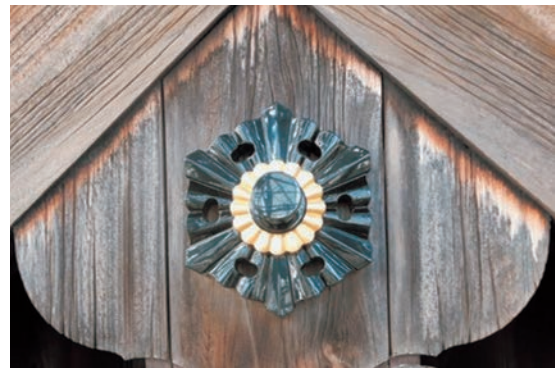
図34 六葉（塗替後）

懸魚の六葉は、前回塗られた漆が劣化し、菊座に金箔が残るのみであった（図33）。この六葉は屋根に近く、紫外線や風雨の影響により塗装表面に割れが生じやすい。そのため、布張りを含む下塗の工程から漆を塗り替えた。菊座は、漆を塗り替え、仕上げに金箔を施した（図34）。

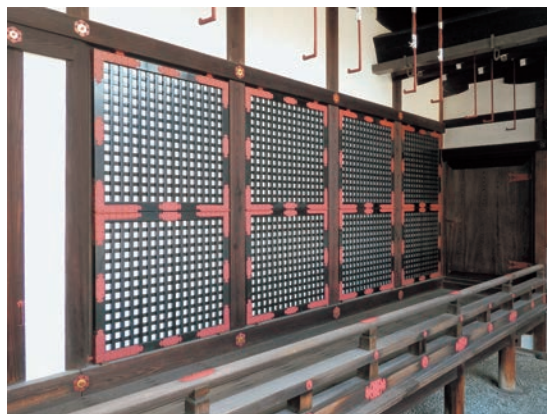
図36 黒戸廊 東面部戸付近（塗替後）

今回工事では、外部に面する飾金物（長押六葉金物、高欄金物）、蔀戸と唐戸の外部に面する金物を修理対象とした。金物は、紫外線による漆の劣化により、退色が著しい状況であった（図35、36）。仕上げは、従前の通り朱漆塗とした。

- ①素地調整 金物を炭火で鈍し、狂直しを行ったのちブラシをかけ、汚れや錆びを取り除く。
- ②焼漆 金物を摂氏200度前後に熱し、生漆を焼き付けて表面を保護する。
- ③朱漆中塗1 透漆に本朱と弁柄を混ぜ、中塗する。
- ④中塗研ぎ1 朴炭で研ぐ。
- ⑤朱漆中塗2 ③に同じ。
- ⑥中塗研ぎ2 ④に同じ。
- ⑦朱塗上塗 透漆に本朱と弁柄を混ぜ、上塗する。

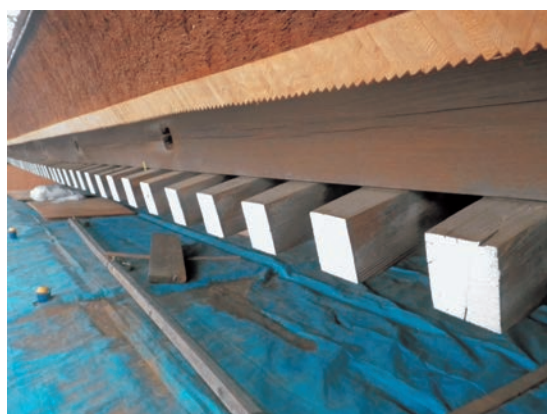
図38 垂木木口胡粉塗（塗替後）

垂木<sup>たるき</sup>など屋根廻りの木口<sup>こぐち</sup>には、耐候性を期待してペンキ塗が施されていたが、塗膜がめくれ落ちていた。今回は、伝統的工法である胡粉塗とし、動物性の接着剤である膠<sup>にかわ</sup>を用いて、貝殻を焼いてつくられる胡粉を塗った（図37、38）。

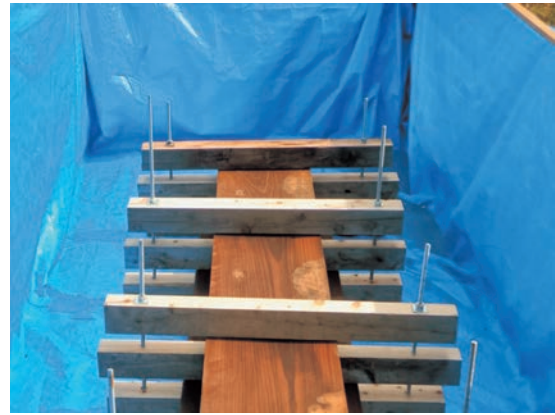
図40 戸板矯正（注水前）

北廂西側の外部に面する板唐戸は、西日や経年により大きく歪み、床板に光が差し込んでいた（図39）。板の歪みを改善するため、取り解いた戸板を水槽で水に浸し矯正した（図40）。

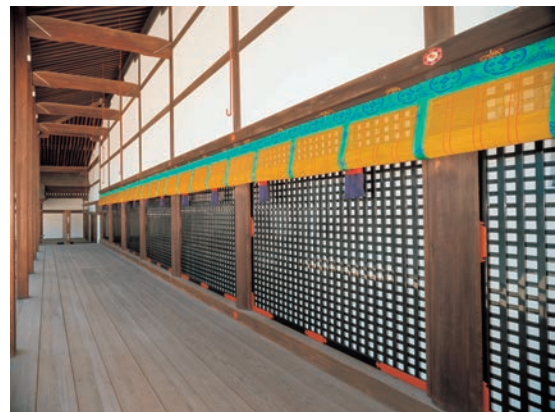
図42 御簾（新調）

弘廂西側にかかる御簾<sup>みす</sup>9枚は、経年による退色が著しく見苦しい状況となっていたため、新調した（図41、42）。御簾は、竹を細く割り、黄色に染め上げ、手作業で編み上げる。御簾の帽<sup>も</sup>額<sup>こう</sup>と縁<sup>へり</sup>は、萌黄色に本染めされた絹に蝶形・木瓜形を藍色で紋摺りしたもので、鮮やかに御殿を彩る。付属する房も新調とし、麻を白・赤・紫に染め分け仕立てた。

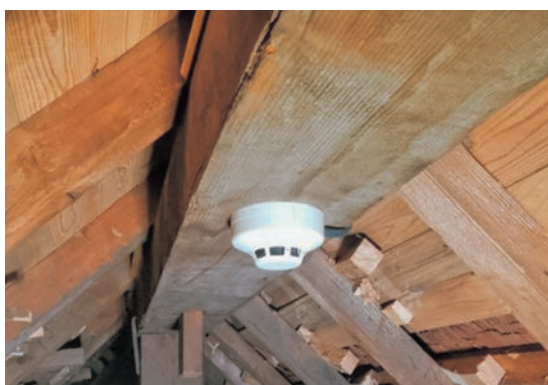
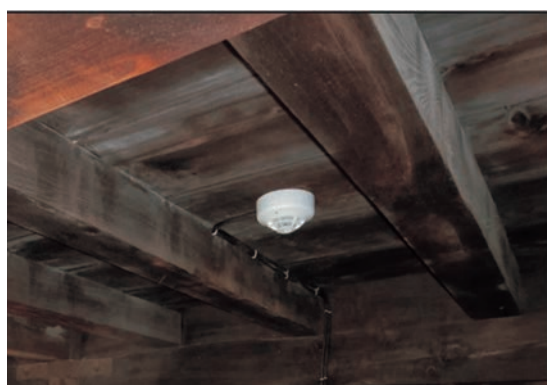
既存の屋根には、銅帯の避雷針が設置されており、屋根の葺替に伴い一旦取外し、工事後復旧した。火災報知設備は、既存の差動式分布型熱感知器（空気管）が、天井裏や軒桁に設置されていたが、工事の支障になった部分のみ一旦取外し、工事後復旧した。また、万が一の火災を即時に感知できるよう、新たに火災報知器を小屋裏と縁下に設け、防火対策を強化した（図43、44）。

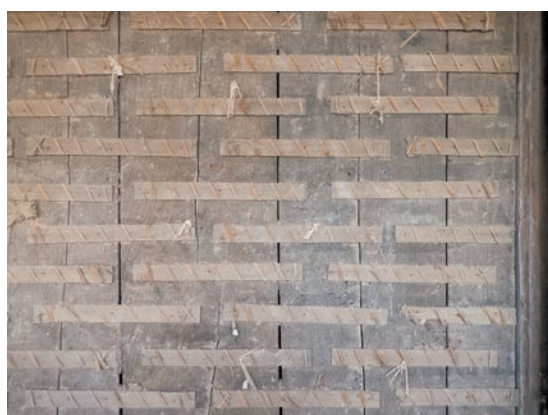
図54 広巾の壁板（パターンA）とヘギ板下地

耐震診断に先立ち、建物の詳細調査を行った。耐震要素である壁は、縦張りされた板（壁板）にヘギ板下地が打ち付けられ、壁が塗られていた。壁の塗替に際し、部分的に確認できた壁板は、「広巾の板が隙間なく張られたパターンA（図54）」と「細巾の板が隙間をあけて張られたパターンB（図55）」があった。この二つのパターンは、地震時の耐震性に差があると思われたが、診断に用いるべき壁板の実験データが存在しなかった。そのため、壁板の剛性と耐力については、計算上の値を用いることとした。

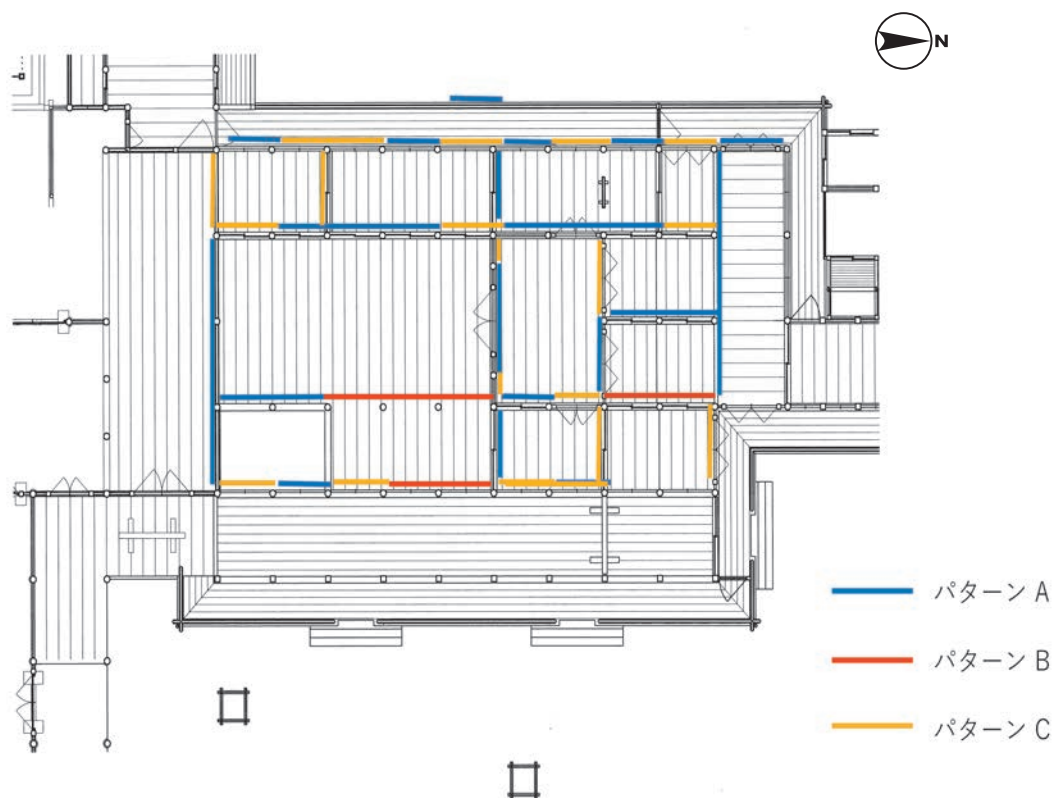
図58 壁板の配置図

左官工事において、中塗層を削り落とす作業を進めていたが、へぎ板下地と荒壁（下塗）との付着が悪く、内外壁とも下地からの修繕となった。結果、「広巾の板が隙間なく張られたパターンA」と「細巾の板が隙間をあけて張られたパターンB」、板の巾、隙間の累積ともにその中間である「パターンC」の配置が明らかとなった（図58）。
