## ◆ 泉殿

京都御所御常御殿東側の御内庭に、茶屋のような佇まいの建物があります(写真:右上)。この建物は「泉殿」または「地震御殿」と呼ばれ、地震が発生した際に天皇が避難をする施設で、御常御殿からは約30m離れています。

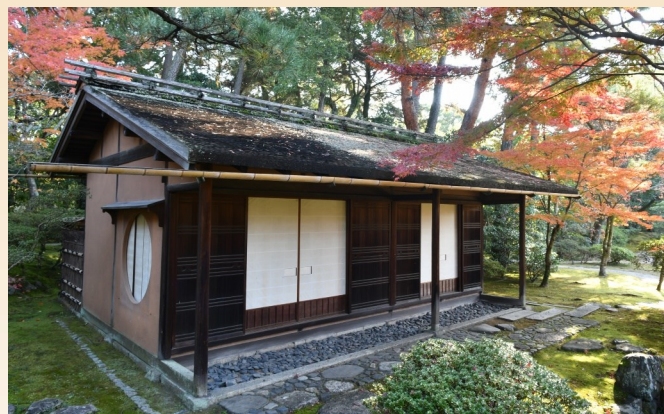
泉殿(地震御殿)

泉殿は床板をうける根太を直接土台の上に置き、床の高さが地面から約40cmとなっており、お住まいであった御常御殿に比べて、非常に低く造られています。床が直接土台の上に載っているような状態であり、他の御殿と比べて建物の安定感は非常に高いと考えられます。また、屋根は柿葺<sup>こけらぶき</sup>屋根で、桧皮葺や瓦葺と比較すると軽い造りになっています。

現在の泉殿は、文政13年(1830)7月2日に発生した文政京都地震をうけて造営された後、嘉永7年(1854)の大火による焼失を免れ、安政度御造営(1855)の際に修理が施されました。また、その安政度御造営の際には、皇后宮常御殿の東側にも皇后のための類似の施設が造られており、こちらは「地震殿」と呼ばれています。御常御殿近くにある泉殿と比較すると少々規模は小さいですが、概ね同様の内部構造と外観になっています。

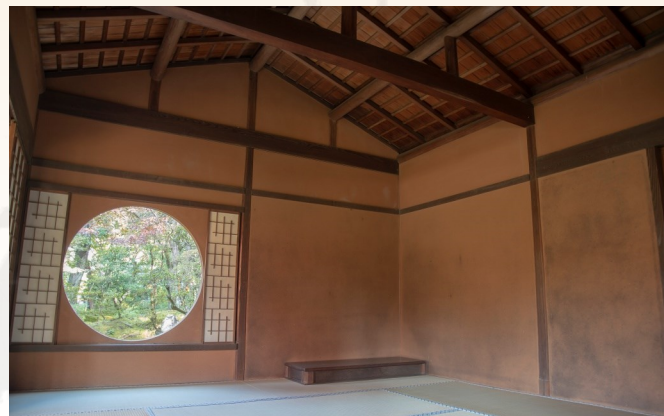
泉殿室内(8畳)

室内は8畳と4.5畳の部屋及び厠(トイレ)で構成され、とても簡素な室内になっています(写真:右下)。また、現在の室内に襖絵はありませんが、過去には室内を狩野派や土佐派の襖絵で飾られていた時期がありました。
