Ⅲ 発掘調査報告

京都新城の発見

—京都仙洞御所消火設備整備ほか工事に伴う発掘調査—

公益財団法人京都市埋蔵文化財研究所 南 孝雄

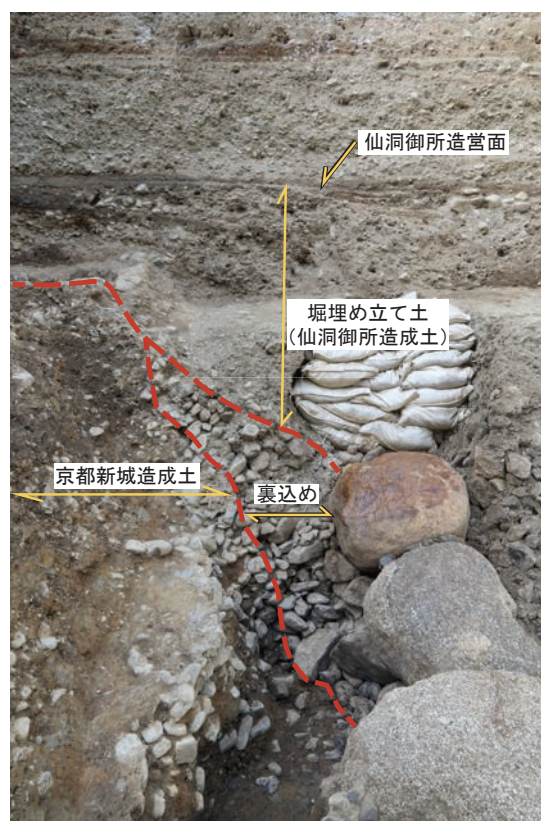
図6 石垣の裏込めと仙洞御所造営面

石垣の裏込めは、奥行き0.5m程度とそれほど厚みはない。ただし、裏込め背面は地山ではなく京都新城造営時の整地層である（図6）。この整地層は、厚さ約10cmの土と礫の層を交互に積み上げており、強固で透水性を持っていたことがわかる。なお、裏込めに使用されている礫は、大きさが5～10cm程度で数種類の石材が認められるが、その組成は鴨川河床礫と同じである。

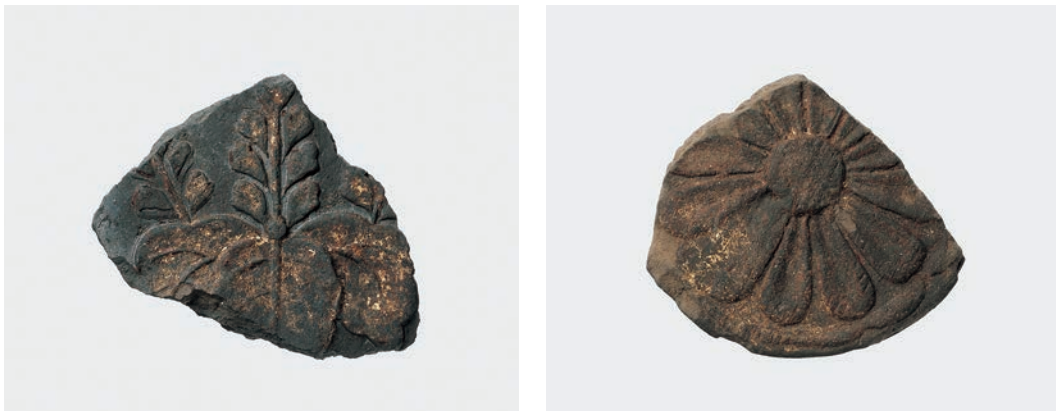
図7 金箔桐文軒丸瓦と金箔菊文軒丸瓦

堀の中からは金箔瓦が出土した(図7)。金箔軒丸瓦には桐文・菊文・巴文、金箔軒平瓦には唐草文があり、このほかに鬼瓦とみられる道具瓦の破片もある。金箔瓦は、瓦の文様面に漆を接着剤として塗布した後に金箔を張り付けて製作し、建物を華麗に飾るものであるが、その製

作時期は、安土桃山時代から江戸時代初頭までと限定される。出土した瓦に使用されている金箔について蛍光X線分析を行ったところ、金の純度は、95%以上と高いものが使用されていることが明らかとなった(註3)。
